## COMUNE DI ACQUI TERME

### OPERE DI MIGLIORAMENTO SISMICO, ADEGUAMENTO ANTINCENDIO, EFFICIENTAMENTO ENERGETICO, ELIMINAZIONE BARRIERE ARCHITETTONICHE E NUOVO SPAZIO POLIFUNZIONALE SCUOLA PRIMARIA G. SARACCO

## PROGETTO DEFINITIVO

RICOGNIZIONE CONDIZIONI DI DEGRADO

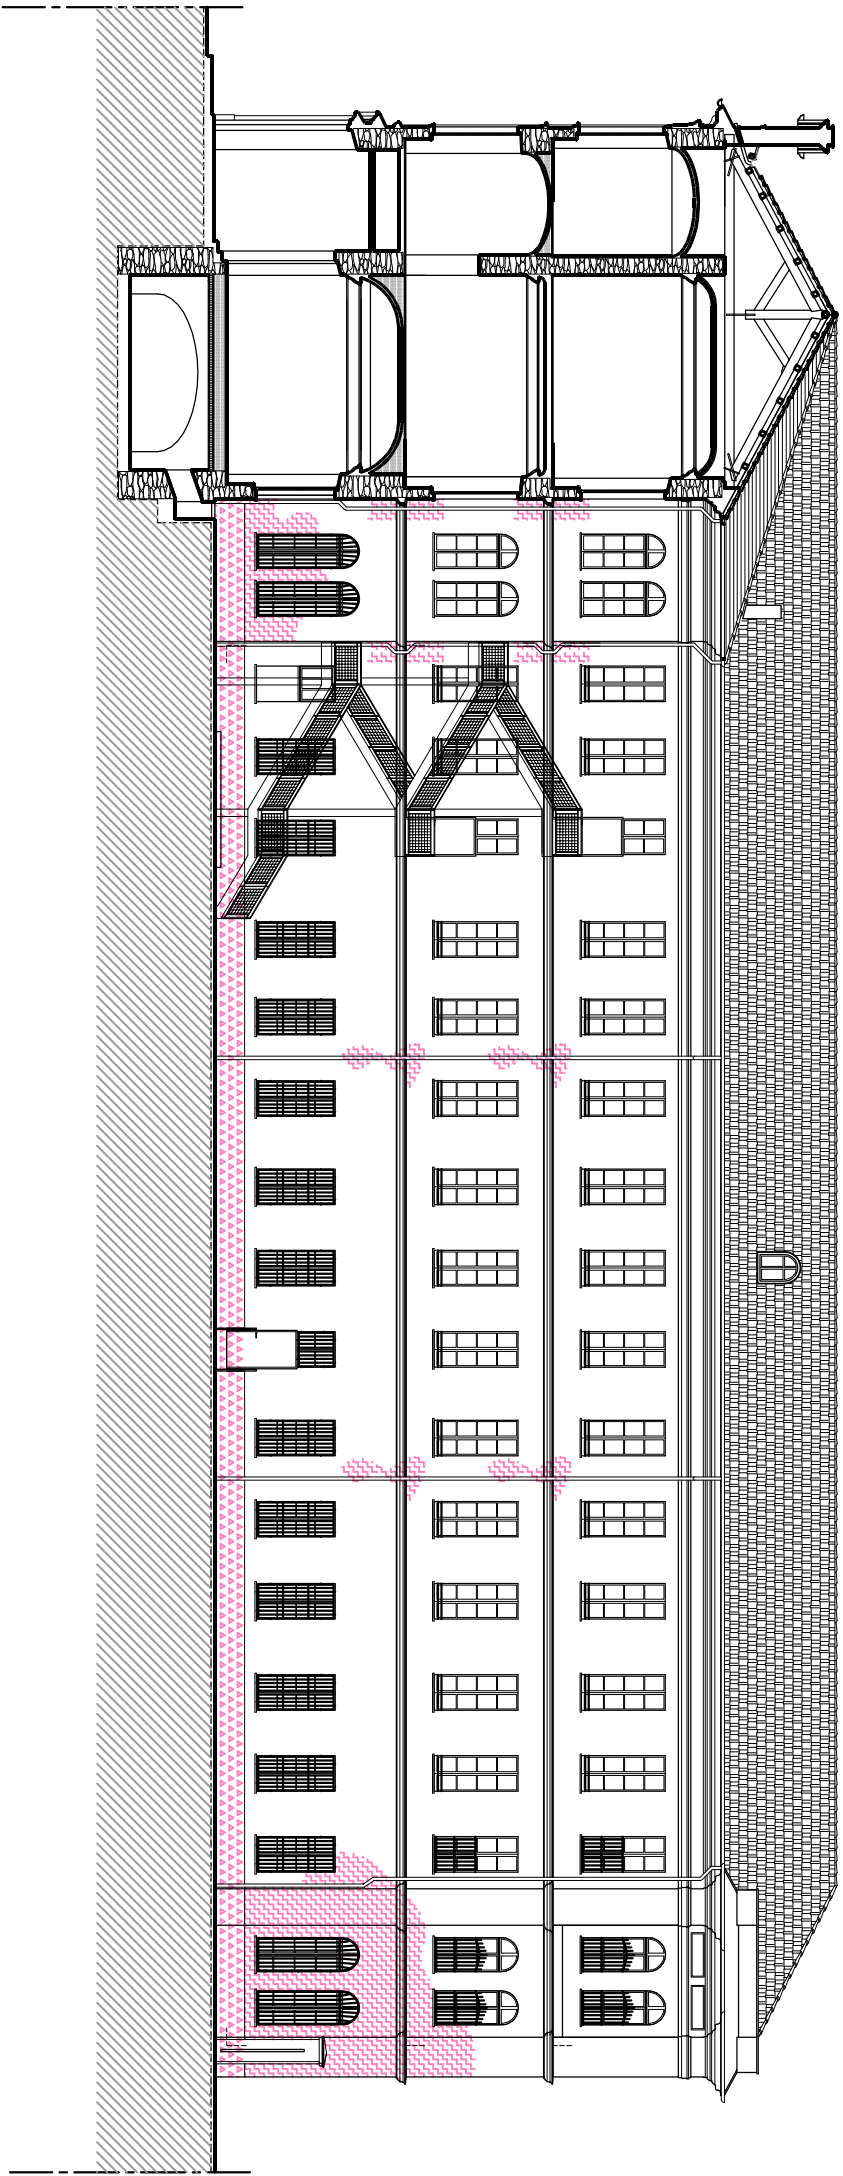
PROSPETTO INTERNO ALA OTTOLENGHI

- UMIDITA' DI RISALITA
- DEGRADO INTONACO DI FACCIATA

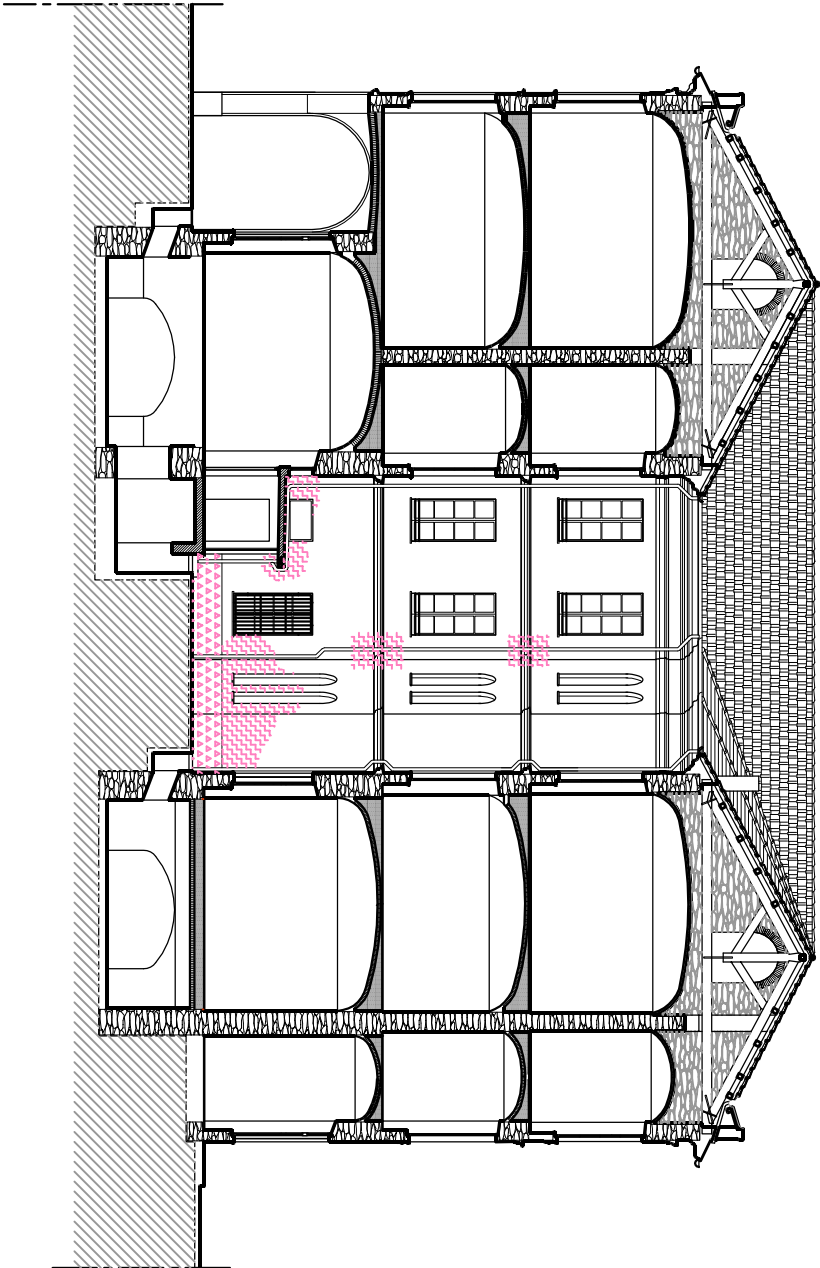
PROSPETTO INTERNO ALA MATTEOTTI

- UMIDITA' DI RISALITA
- DEGRADO INTONACO DI FACCIATA

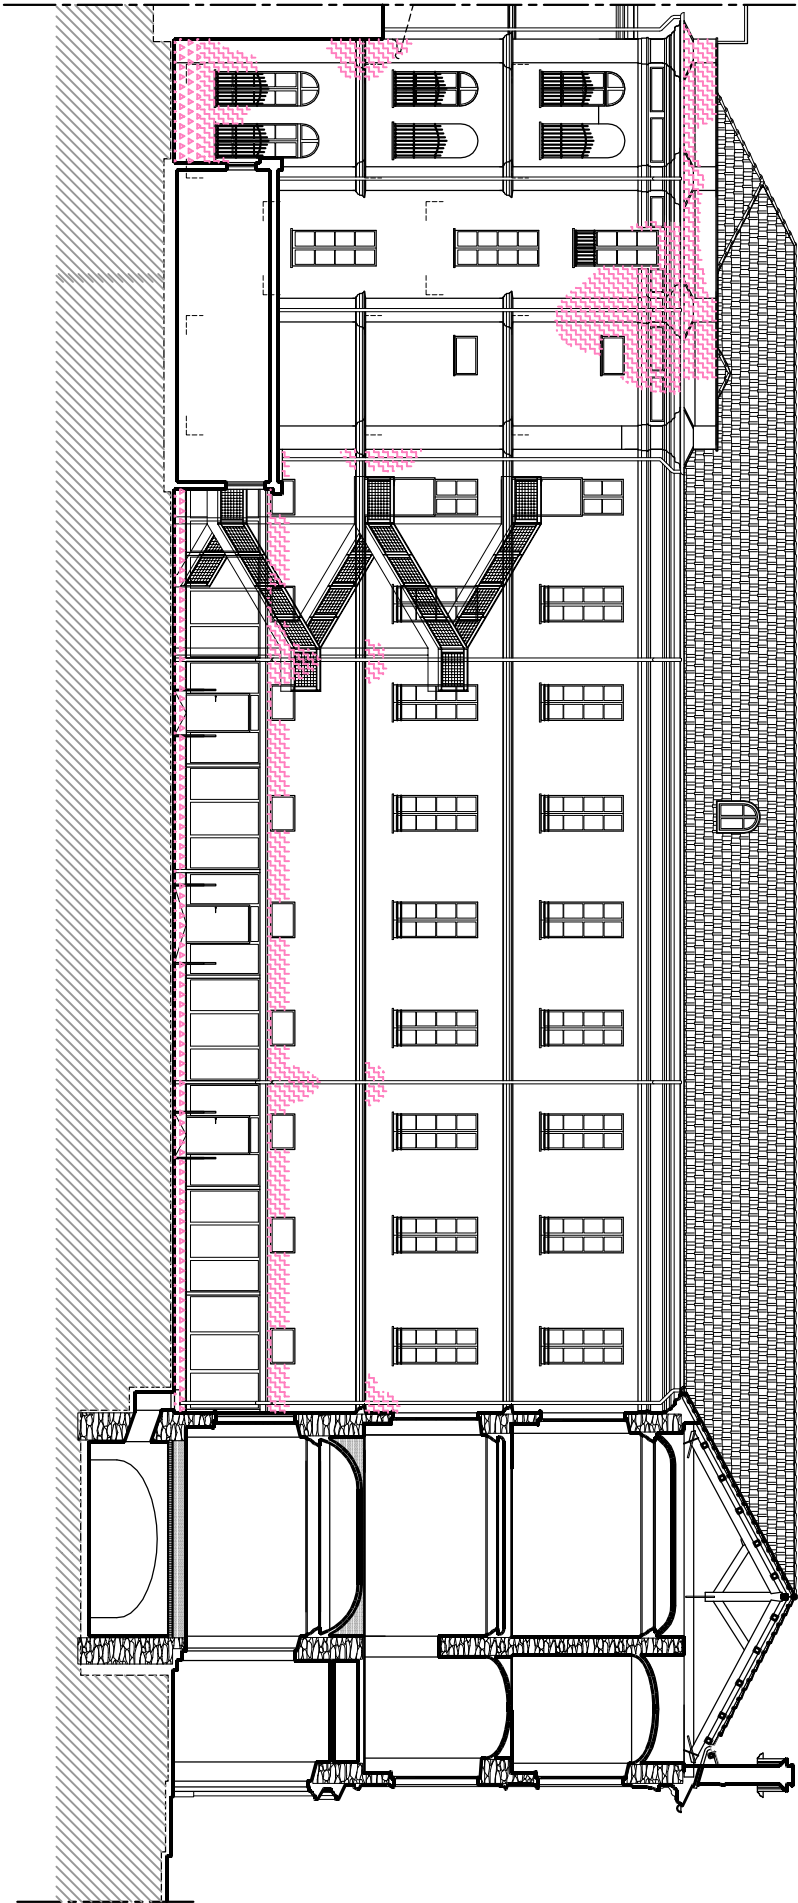
PROSPETTO INTERNO ALA XX SETTEMBRE

- UMIDITA' DI RISALITA
- DEGRADO INTONACO DI FACCIATA

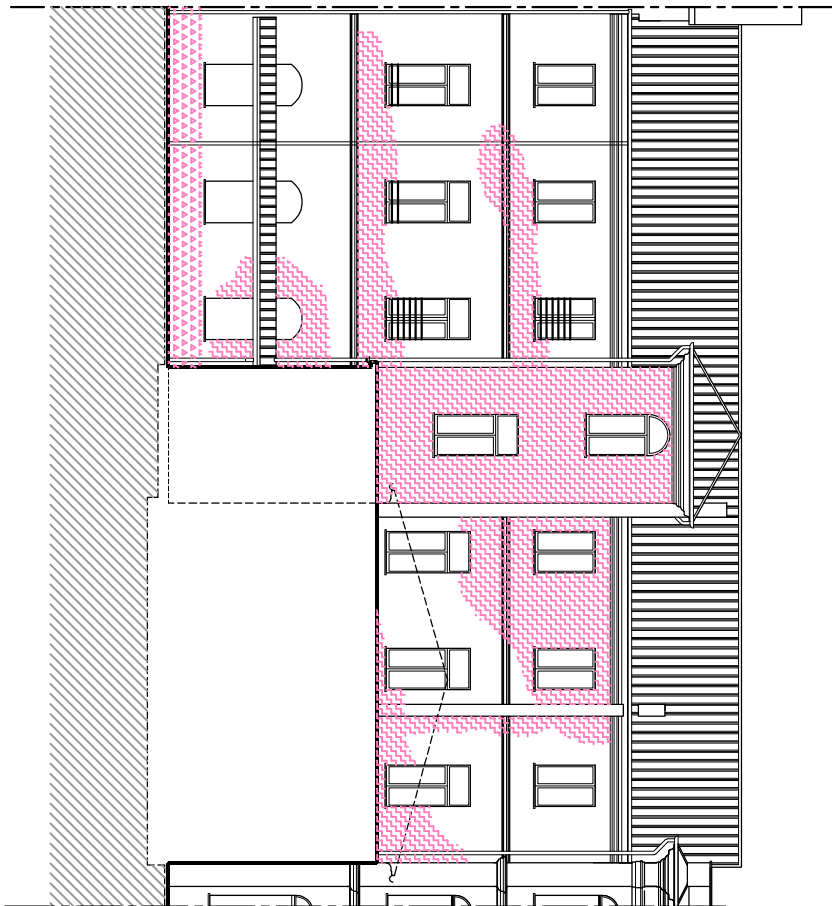
PROSPETTO INTERNO EDIFICIO "B"

UMIDITA' DI RISALITA

DEGRADO INTONACO DI FACCIATA

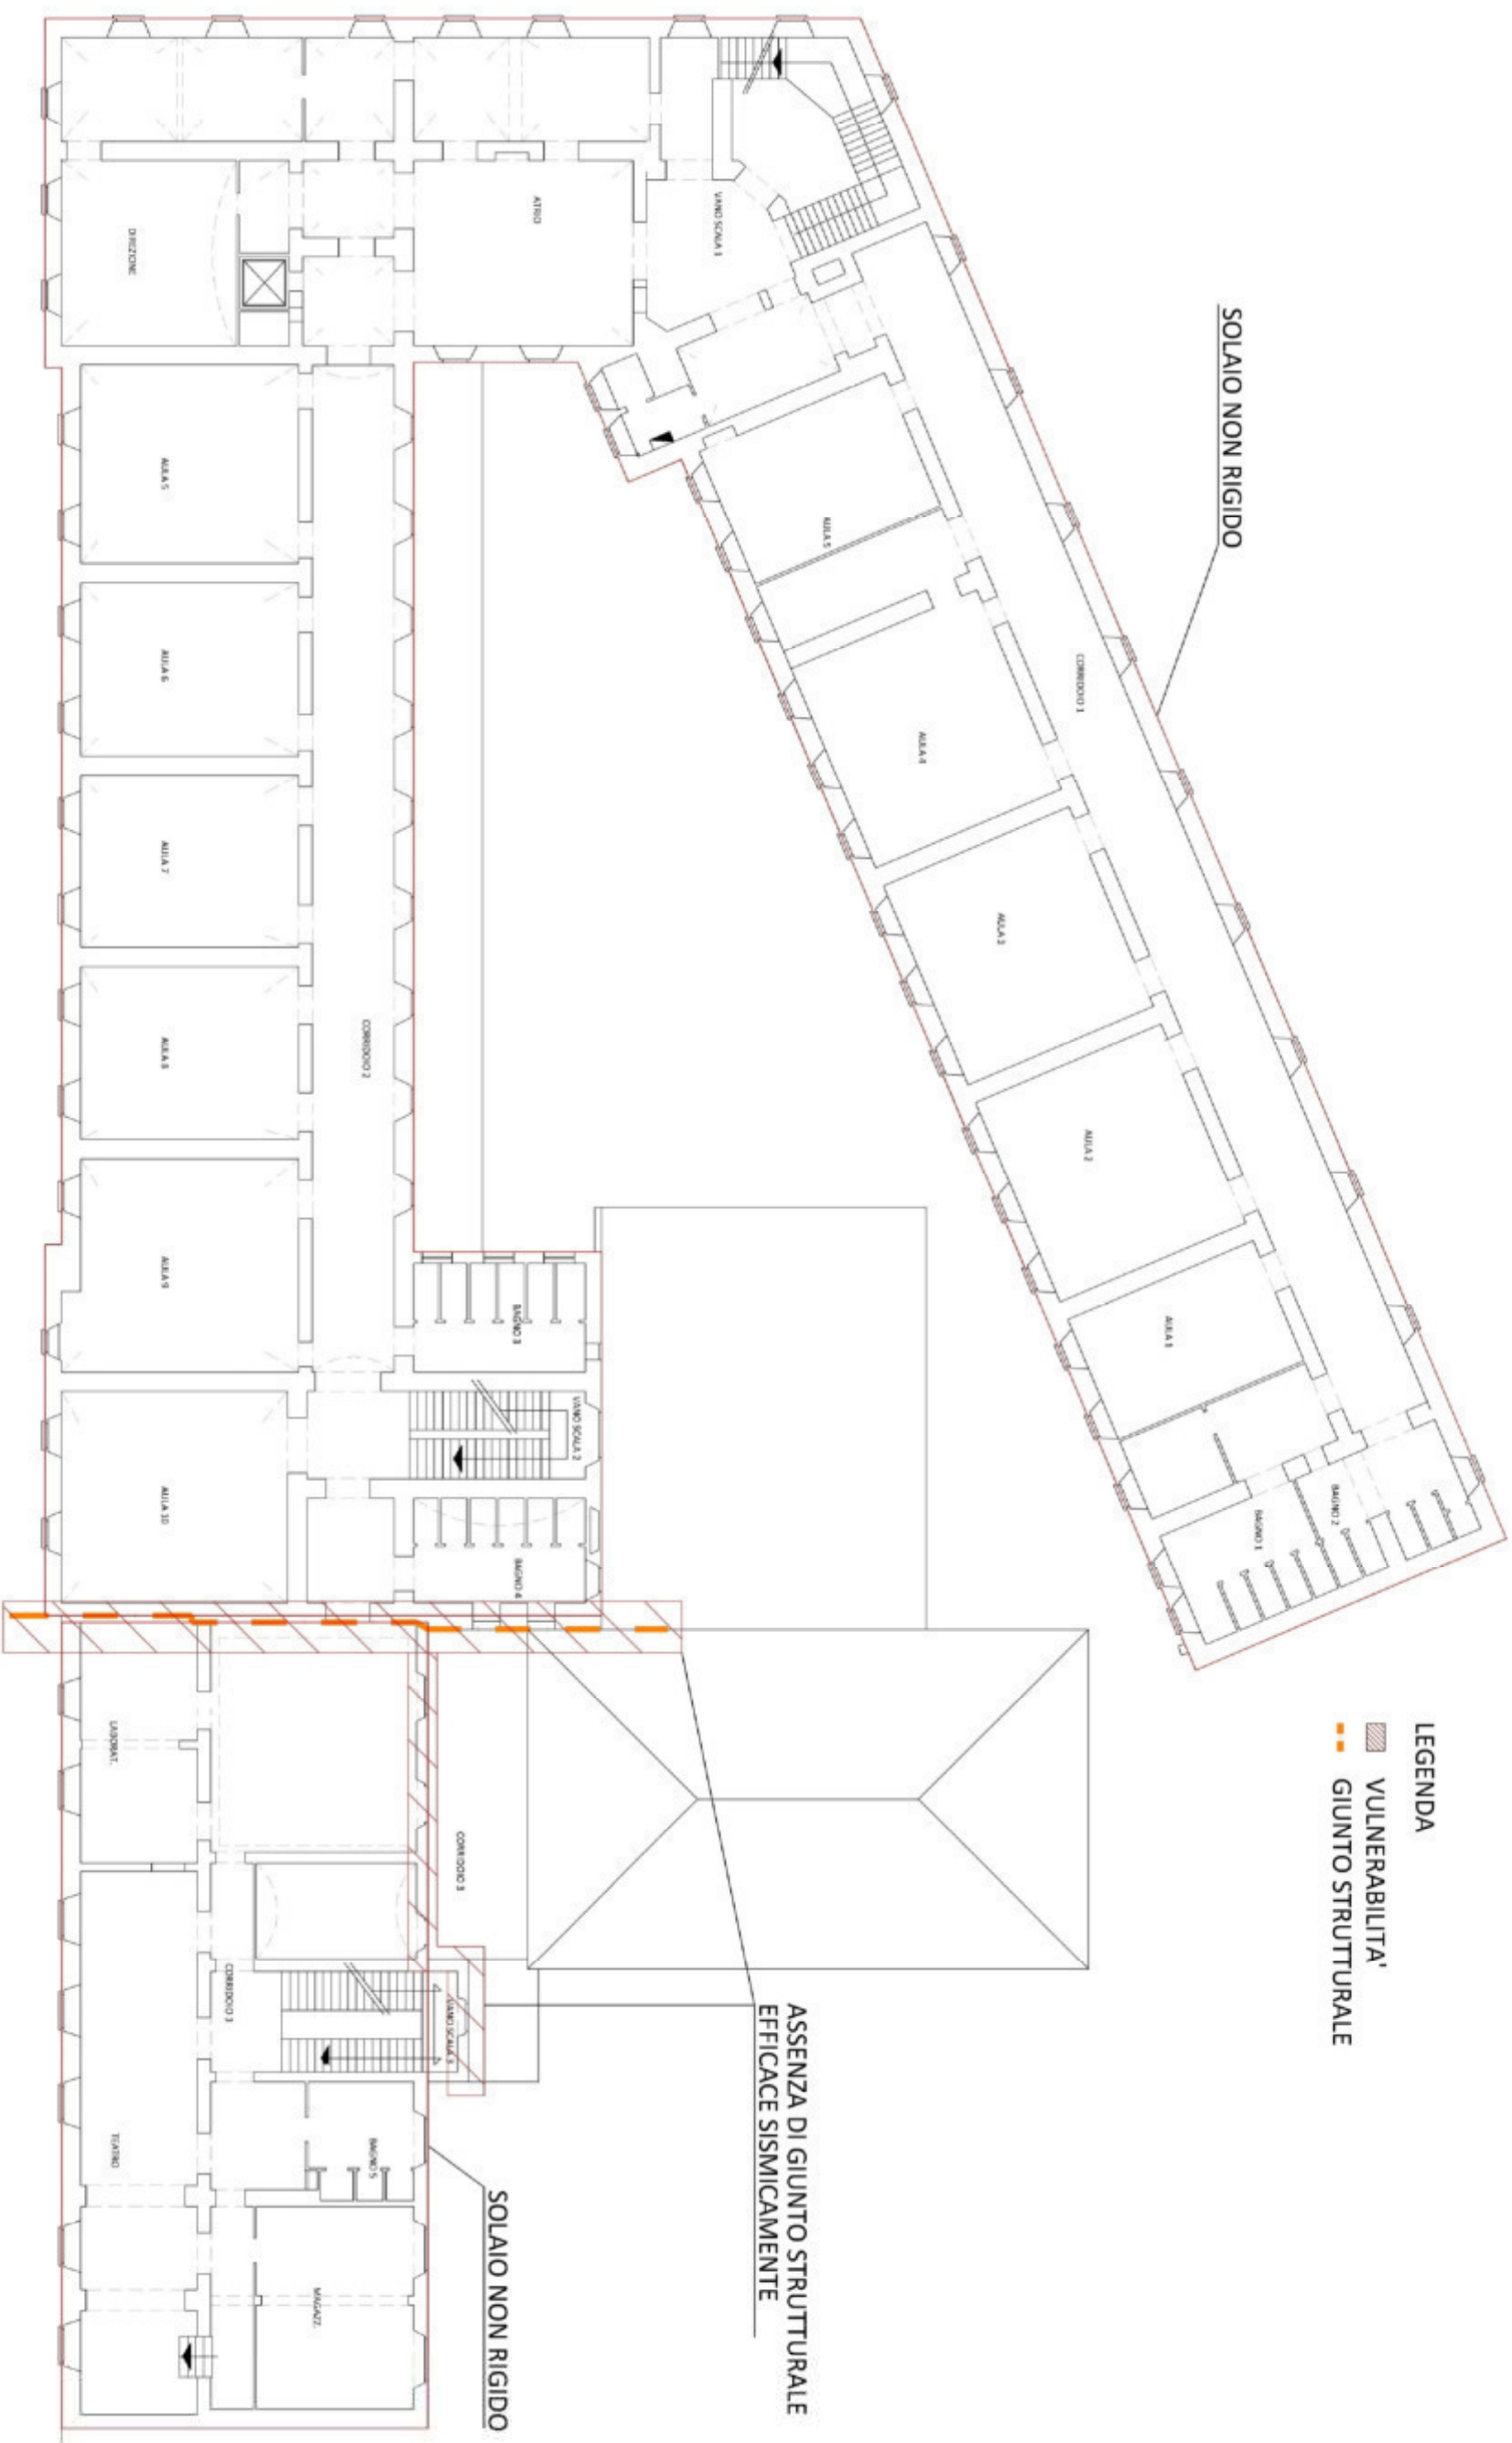
PIANTA PIANO SECONDO

SOLAIO NON RIGIDO

ASSENZA DI GIUNTO STRUTTURALE  
EFFICACE SISMICAMENTE
