**RIPRISTINO STRADA PER LUSSITO (INTERVENTO 1)
FINANZIATO DALLA REGIONE PIEMONTE - FSUE
AL_A18_622_19_491
B17H20009530002**

Oggetto elaborato	RELAZIONE TECNICO ILLUSTRATIVA E DOCUMENTAZIONE FOTOGRAFICA	LIVELLO DI PROGETTAZIONE DEFINITIVO - ESECUTIVO IN FASE UNICA
Redazione

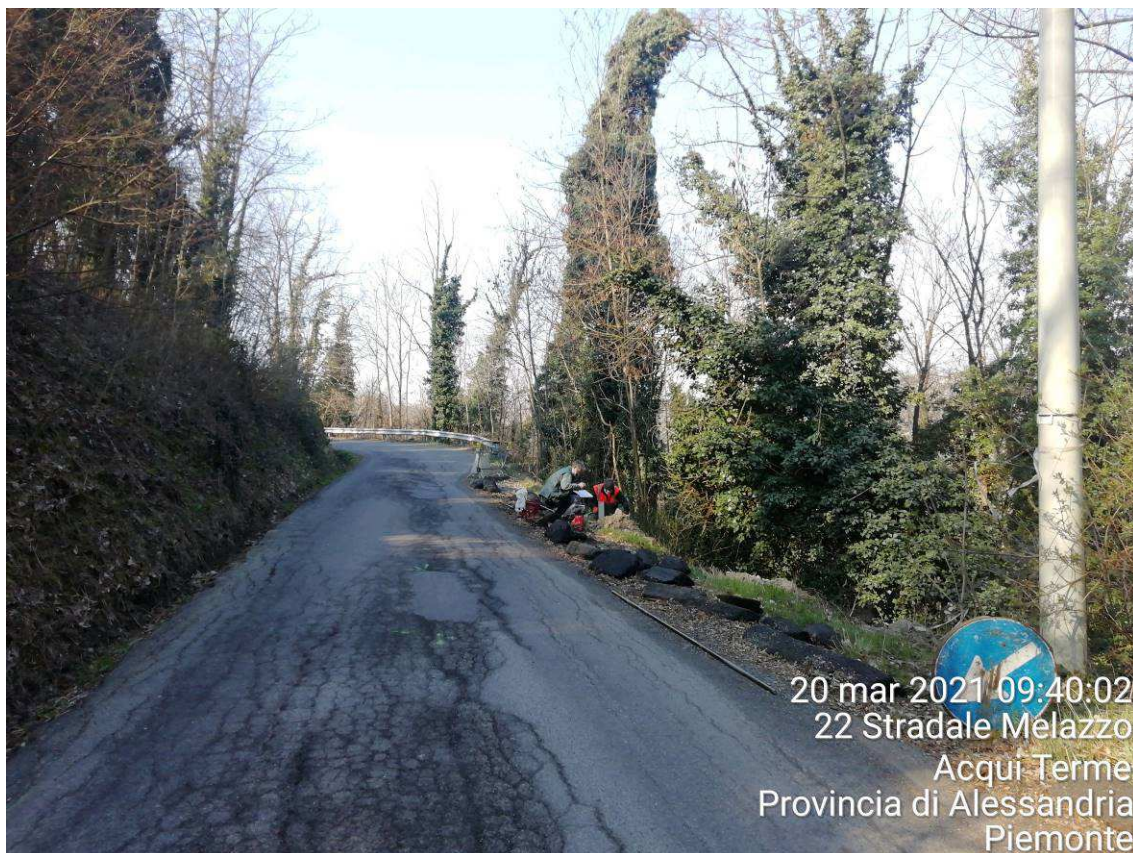
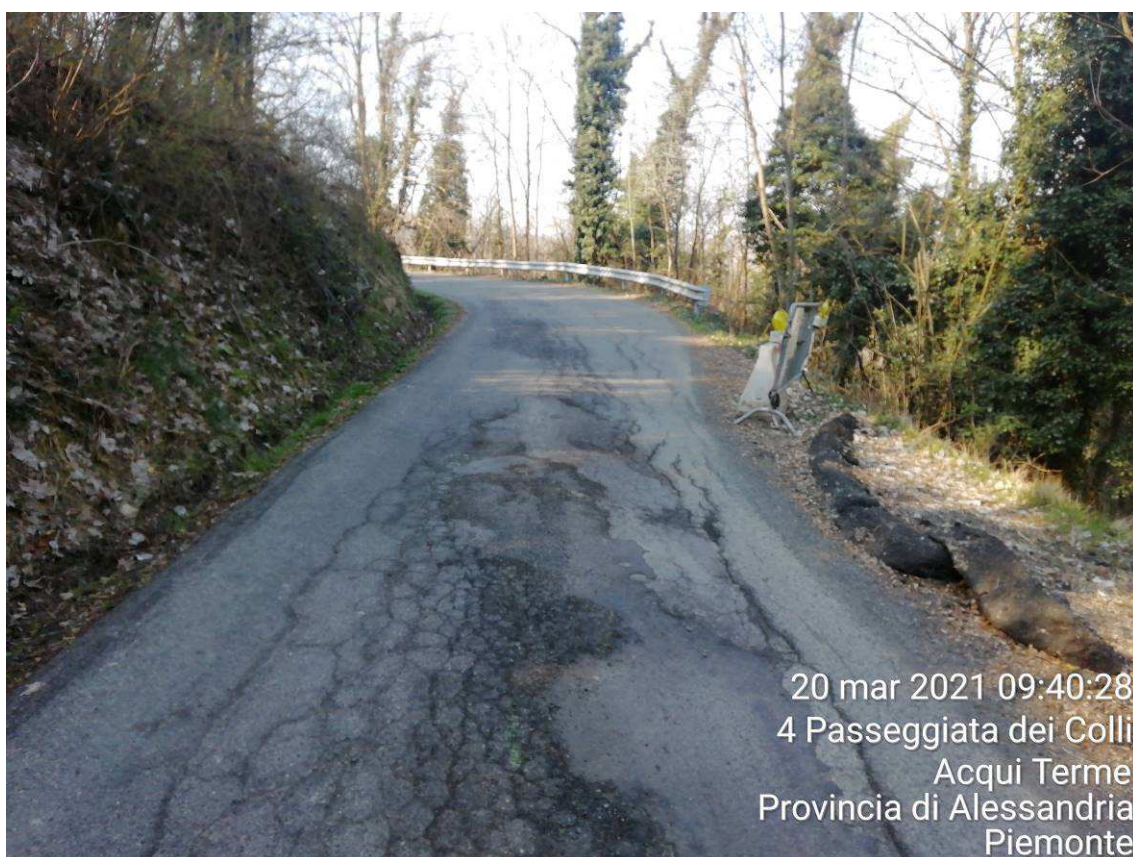
Il quadro dei danni alluvionali contempla anche un dissesto di entità minore, posto sempre sulla stessa strada comunale, posto più a monte, di cui si riporta documentazione fotografica e rilievo speditivo effettuato:

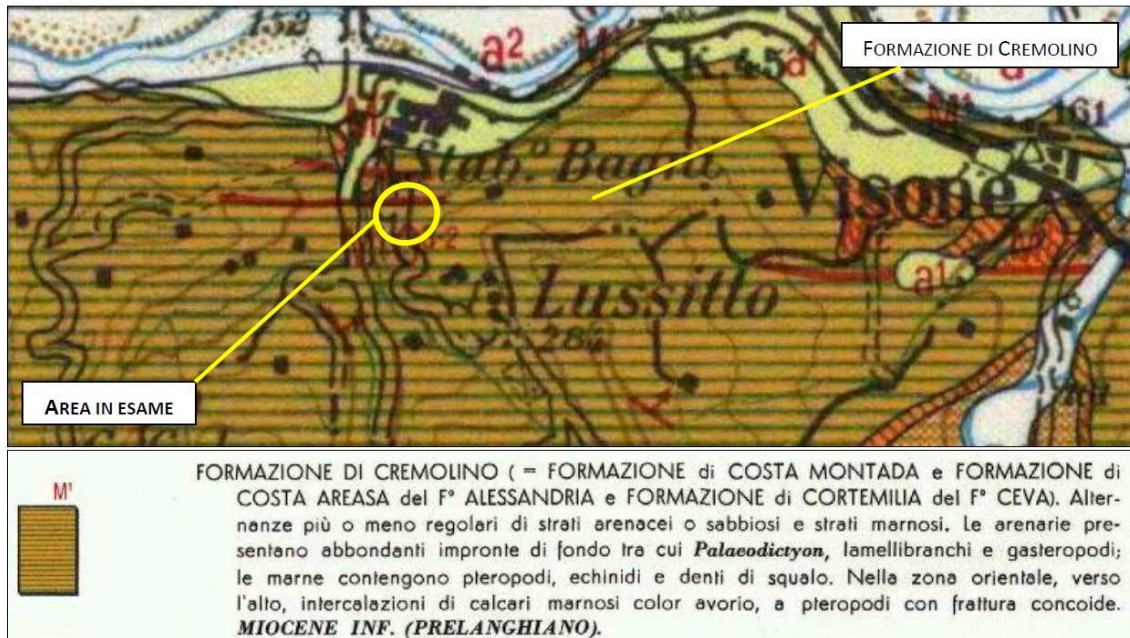
La zona di interesse è geologicamente inquadrata al Foglio 82 “Genova” della Carta Geologica d’Italia:

Le informazioni di carattere geologico pertinenti l'area in esame sono contenute all'interno della CARTA GEOLOGICA D'ITALIA in scala 1:100.000, Foglio 82 "GENOVA" (Fig. 7), e nella recentissima e più aggiornata, ancorché in fase di stampa CARTA GEOLOGICA D'ITALIA in scala 1:50.000, Foglio 194 "ACQUI TERME" (PROGETTO CARG) (Fig. 8). Secondo la prima (Fig. 7), così come la "CARTA GEOLOGICO-STRUTTURALE" in scala 1:10.000 (TAV.1 allegata al PRGC), il settore in esame ricade entro l'area di affioramento delle FORMAZIONE DI CREMOLINO (definite in carta M¹ e corrispondenti alla FORMAZIONE DI CORTEMILIA nel Foglio 81 "CEVA"): si tratta di una formazione costituita prevalentemente da "alternanze più o meno regolari di strati arenacei o sabbiosi e strati marnosi (MIOCENE INF.)". Secondo la più recente (Fig. 8) si ricade invece nel settore di pertinenza della FORMAZIONE DI CORTEMILIA (in carta indicate COM) costituita da "alternanze di arenarie medio fini e peliti in strati decimetrico-metrici localmente amalgamati, [...] di potenza massima 700-800 m [...] attribuibili "a depositi bacinali di conoide esterna" (BURDIGALLIANO SUP. p.p.– LANGHIANO INF. p.p.". Tali informazioni sono in accordo con quanto esposto nella GEOLOGIC MAP OF PIEMONTE REGION (NW Italy) (Fig. 9) alla scala 1:250.000 (CNR-IGG, Torino, ARPA Piemonte, DST Università di Torino, DIATI Politecnico di Torino), e recentemente pubblicata (aprile 2017) sul *Journal of Maps*.

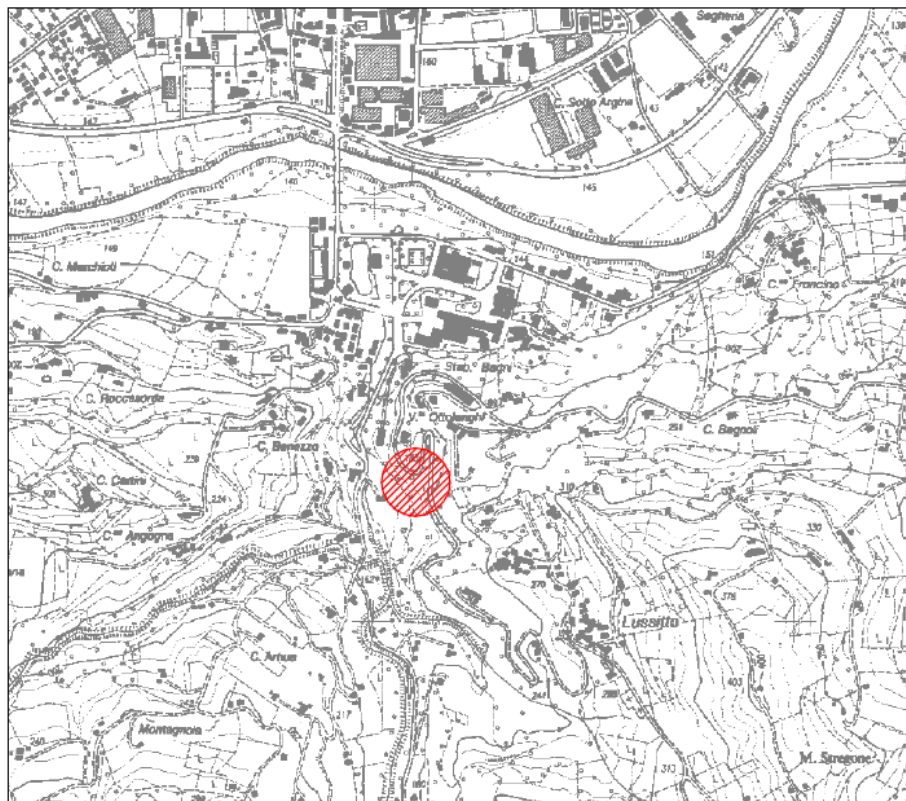
Sulla C.T.R. è all'interno del Foglio 194 sezione 100:

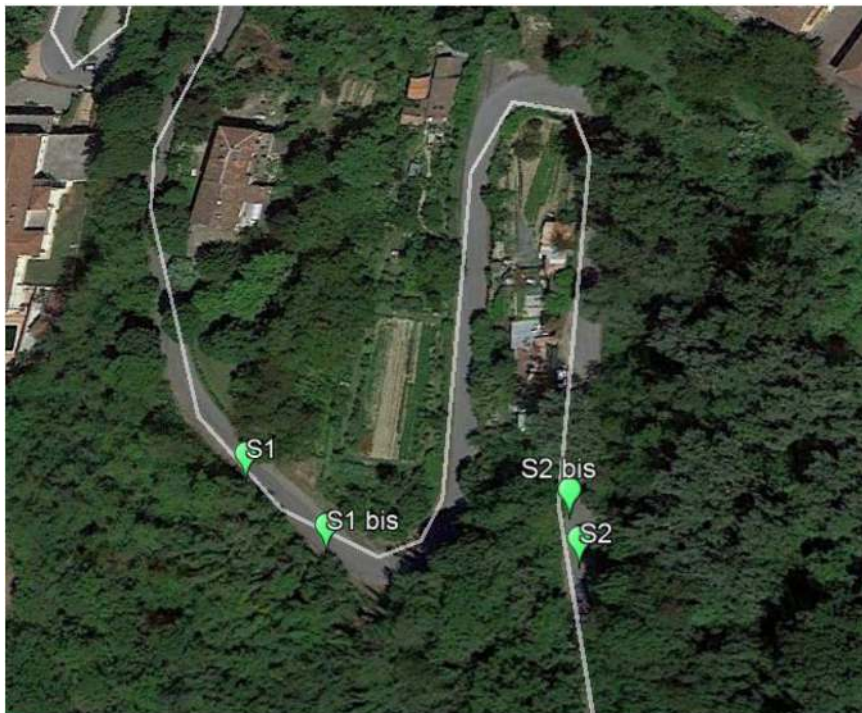
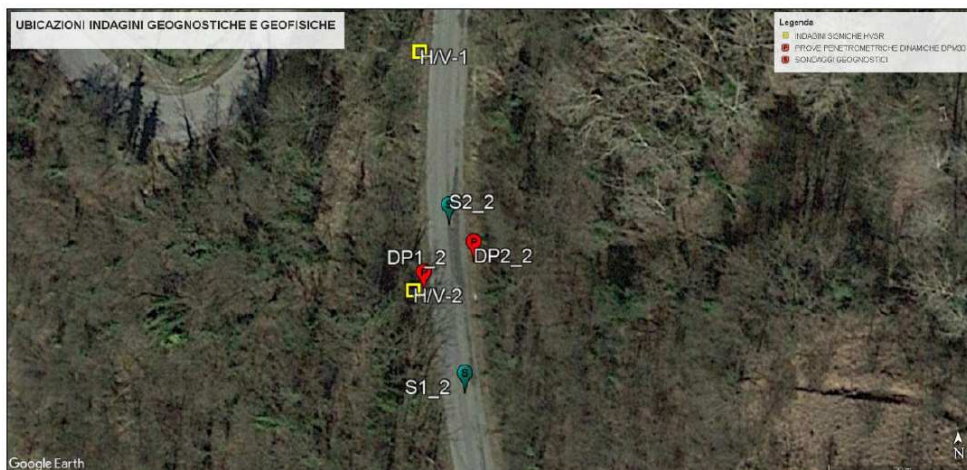
n° 2 sondaggi eseguiti tramite sonda con prove SPT in foro (ciascun sondaggio, in corso d'opera è stato suddiviso in due sondaggi di minor profondità diversamente ubicati, ed eseguiti dalla Ditta C.T.E. di Acqui terme):

n° 2 indagini geofisiche

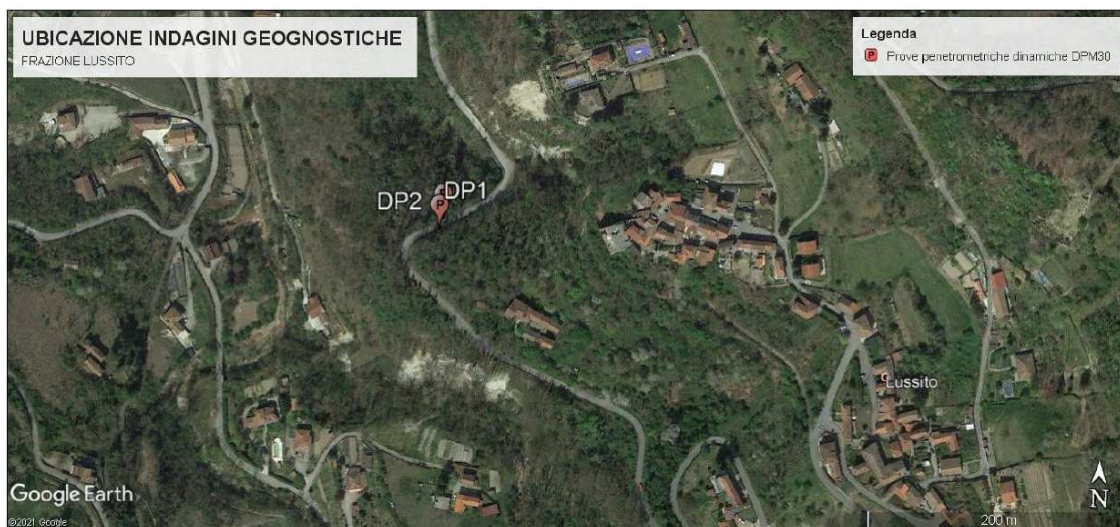
Relativamente al dissesto secondario posto più a monte è stata eseguita una indagine strumentale che ha permesso di definire le quote di approfondimento del substrato:

Fig. 1 Ubicazione schematica delle indagini eseguite (immagine a scala libera tratta da google earth).

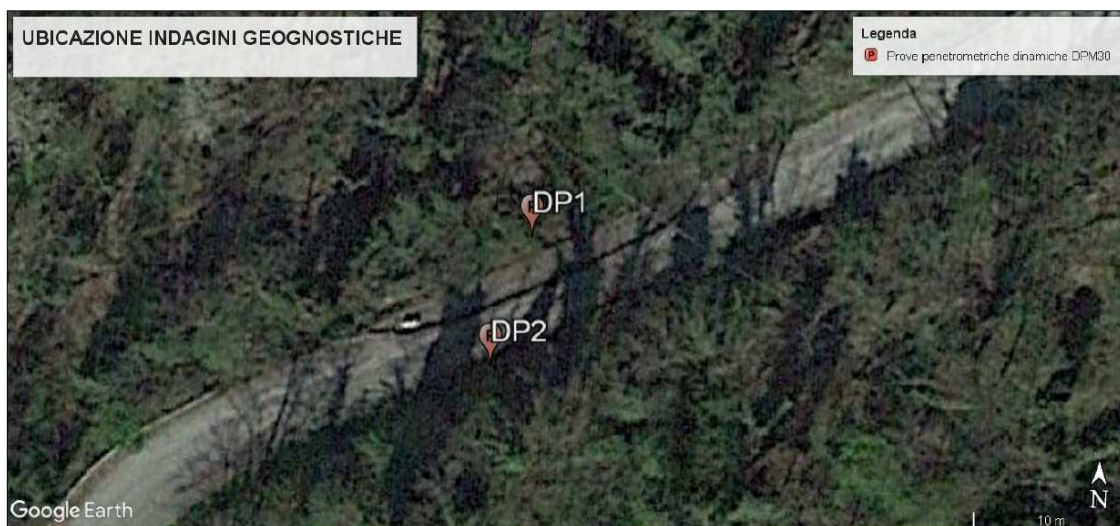
PROVA PENETROMETRICA DINAMICA N°1

Committenza: Ing. Stetano Sandiano
Località: Acqui Terme (AL) - **Cantiere:** Strada Comunale per Fraz. Lussito
Coordinate ED50 medie: Lat. 44,659141; long. 8,4/2906
Data: 20/03/2021
Falda: presente; **soggiacenza:** 0.00
Profondità prova: 3.20 m
Responsabile: Dott. Geol. Duccio Ivo PLATONE
Operatore: Dott. Geol. Marco Di Cosmo

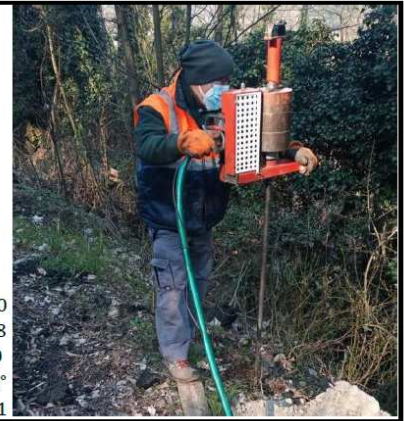
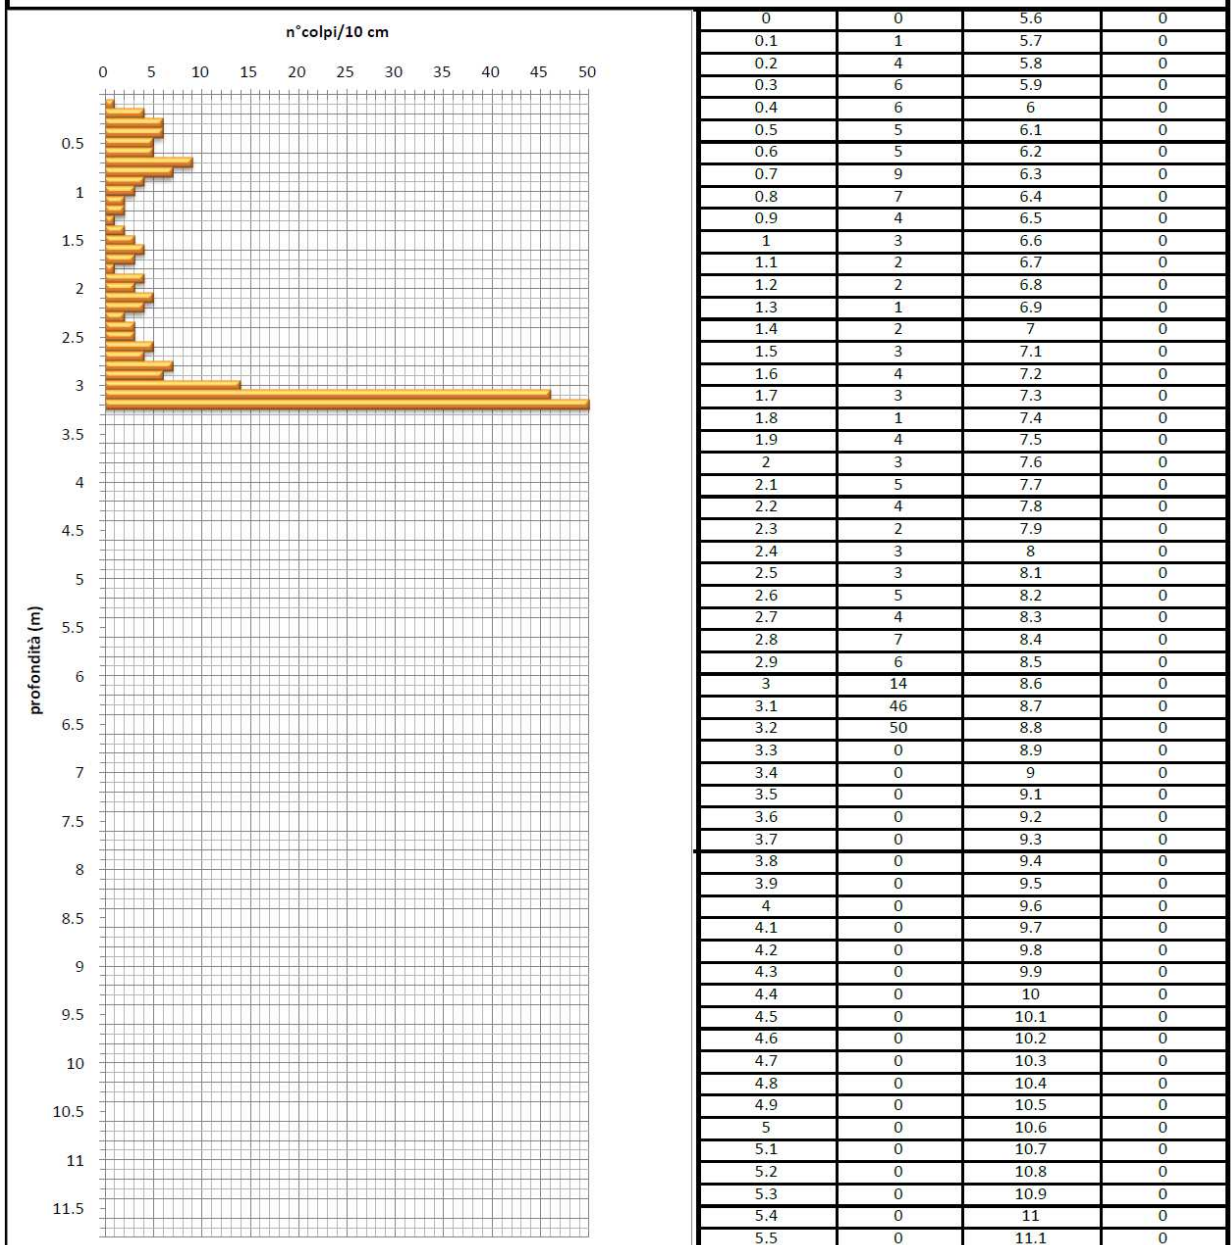
CARATTERISTICHE TECNICHE PENETROMETRO DINAMICO MEDIO COMPAC PENNI 30

lunghezza aste:	m 1,00	intervallo lettura colpi:	cm 10,00
peso aste/metro:	kg/m 2,93	diametro punta:	mm 35,68
altezza di caduta maglio:	m 0,20	area base punta:	cm² 10
peso massa battente:	kg 30,00	angolo apertura punta:	60°
peso sistema battuta:	kg 12,50	Coeff.correz. Nspt/Ndp	0,7 - 1

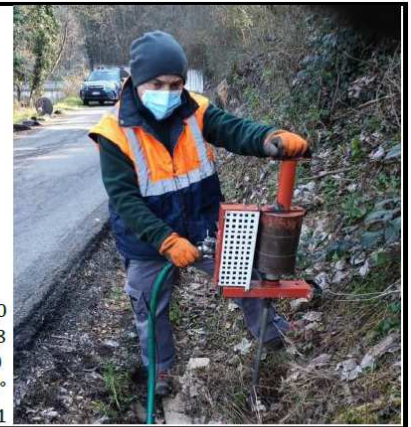
PROVA PENETROMETRICA DINAMICA N°2

CARATTERISTICHE TECNICHE PENETROMETRO DINAMICO MEDIO COMPAC PENNI 30

lunghezza aste:	m 1,00	intervallo lettura colpi:	cm 10,00
peso aste/metro:	kg/m 2,93	diametro punta:	mm 35,68
altezza di caduta maglio:	m 0,20	area base punta:	cm² 10
peso massa battente:	kg 30,00	angolo apertura punta:	60°
peso sistema battuta:	kg 12,50	Coeff.correz. Nspt/Ndp	0,7 - 1
