**INTERVENTO DI CONSOLIDAMENTO SETTORI  
DELLA STRADA COMUNALE LACIA  
INTERVENTO 1**

***RELAZIONE GEOLOGICA***

COMMITTENTE: **COMUNE DI ACQUI TERME**

**Dott. Geol. ENRICO RAPETTI**

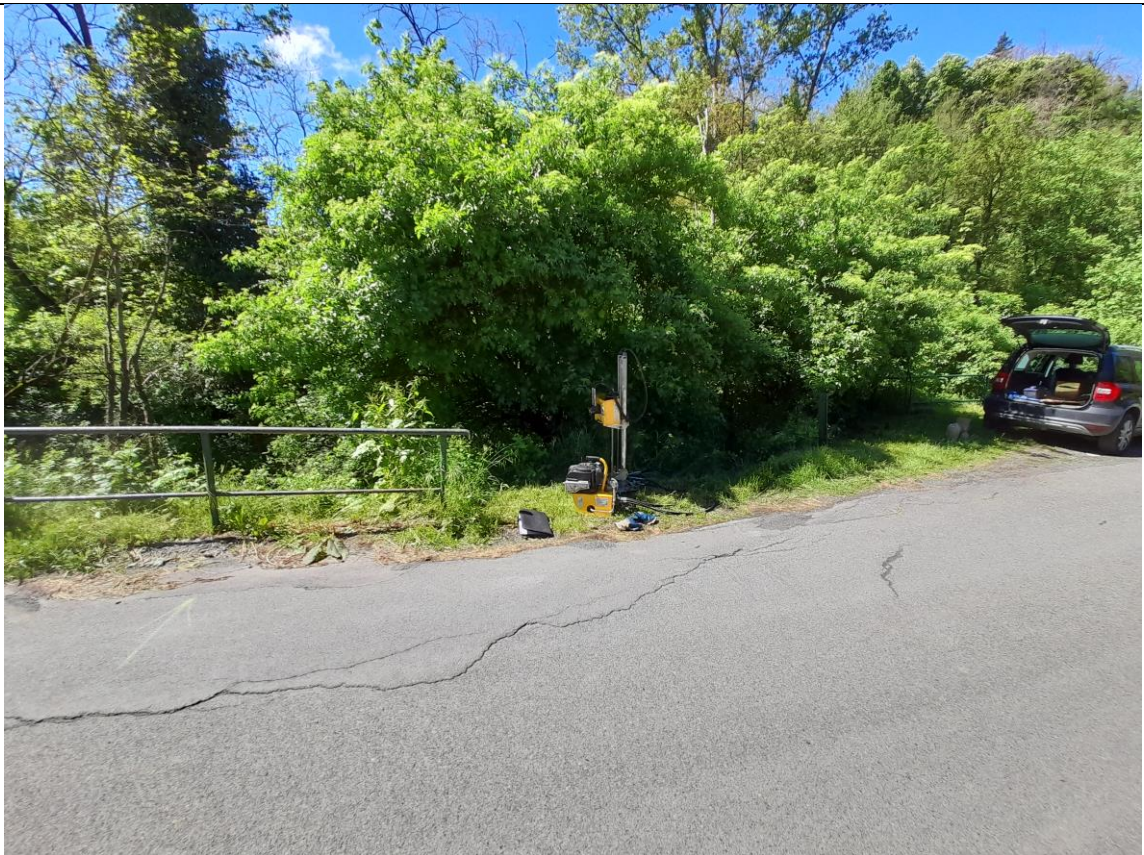
**Foto 1 – esecuzione prova P1**

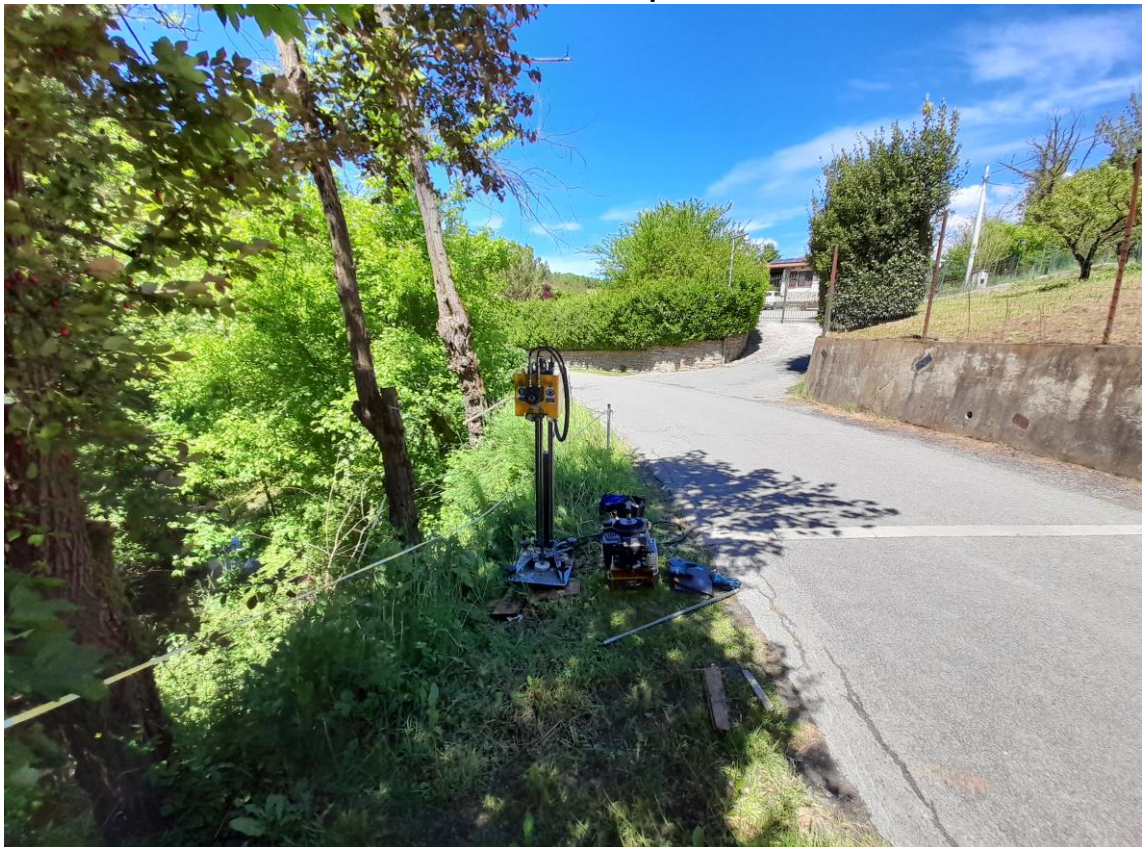
**Foto 2 – esecuzione prova P2**

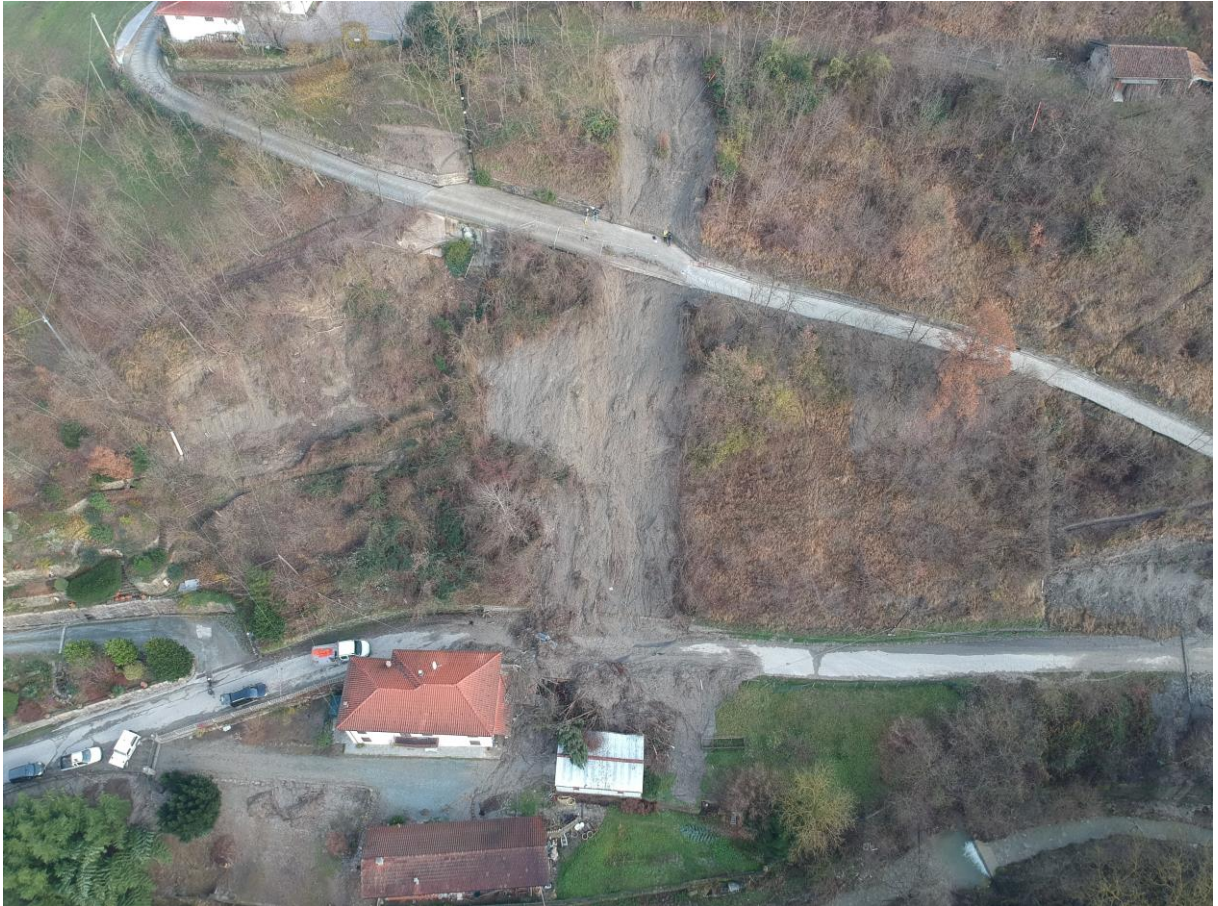
**VALUTAZIONE GEOLOGICA E GEOMORFOLOGICA SULLE CRITICITA' INSISTENTI SUL SITO  
INTERVENTO 2**

La parete oggetto di intervento è caratterizzata da fenomeni gravitativi nella porzione inferiore e di crollo in quella superiore che riguardano gran parte del versante a monte della strada comunale, ma anche al di sopra della strada privata di accesso all'abitazione civ.11.

Dai sopralluoghi preliminari effettuati è emerso chiaramente che la zona oggetto di intervento è caratterizzata da parti di scarpata già franata e da ampie zone ad incipiente instabilità.

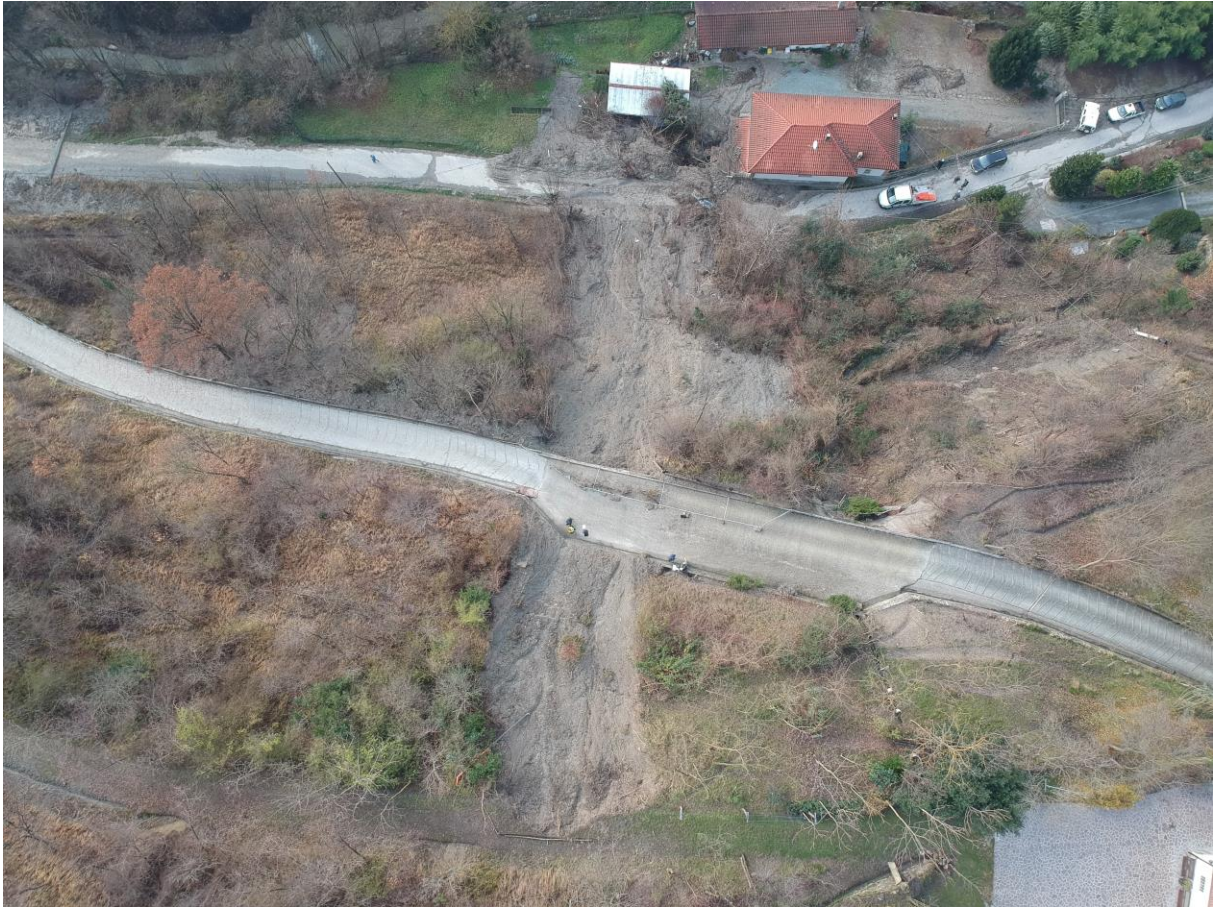
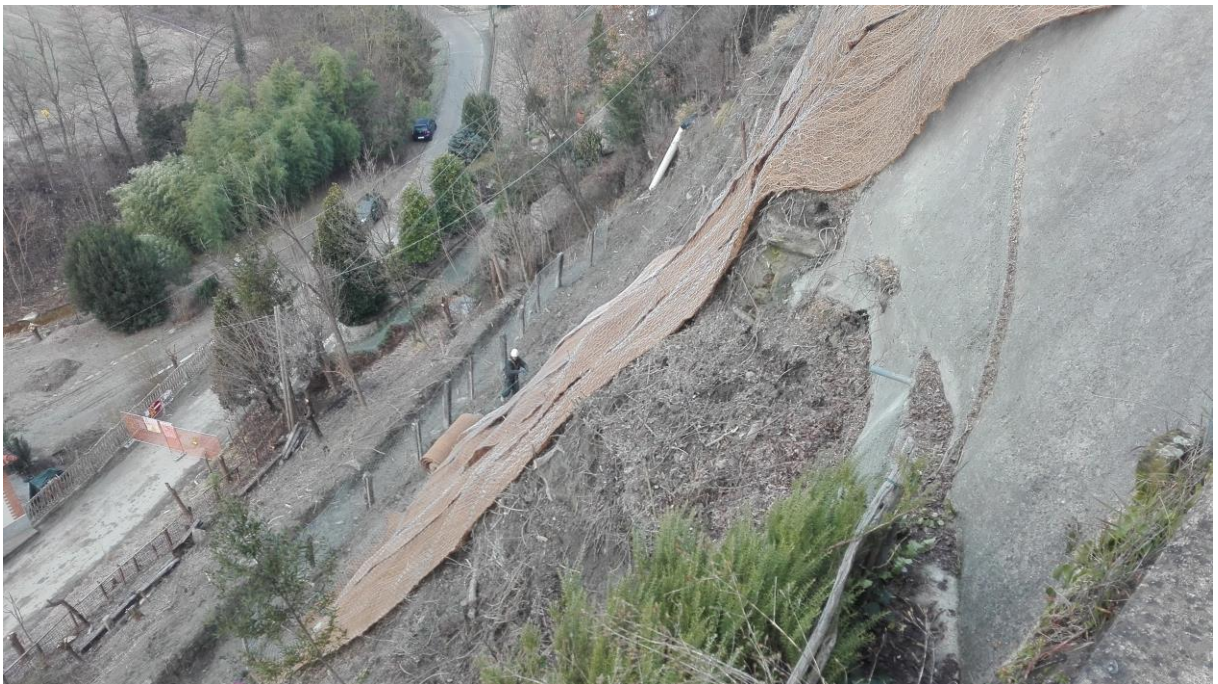
FOTO 1-2 DISSESTO RELATIVO AD INTERVENTO 2 E OPERE PROVVISORIE REALIZZATE

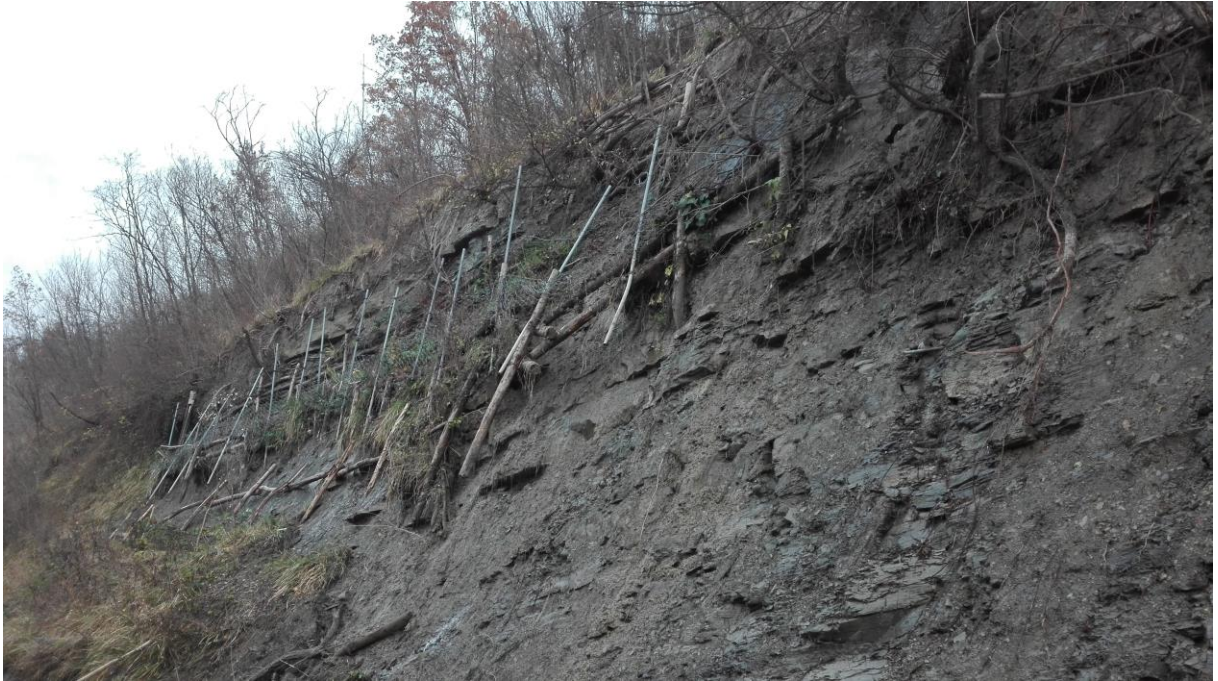
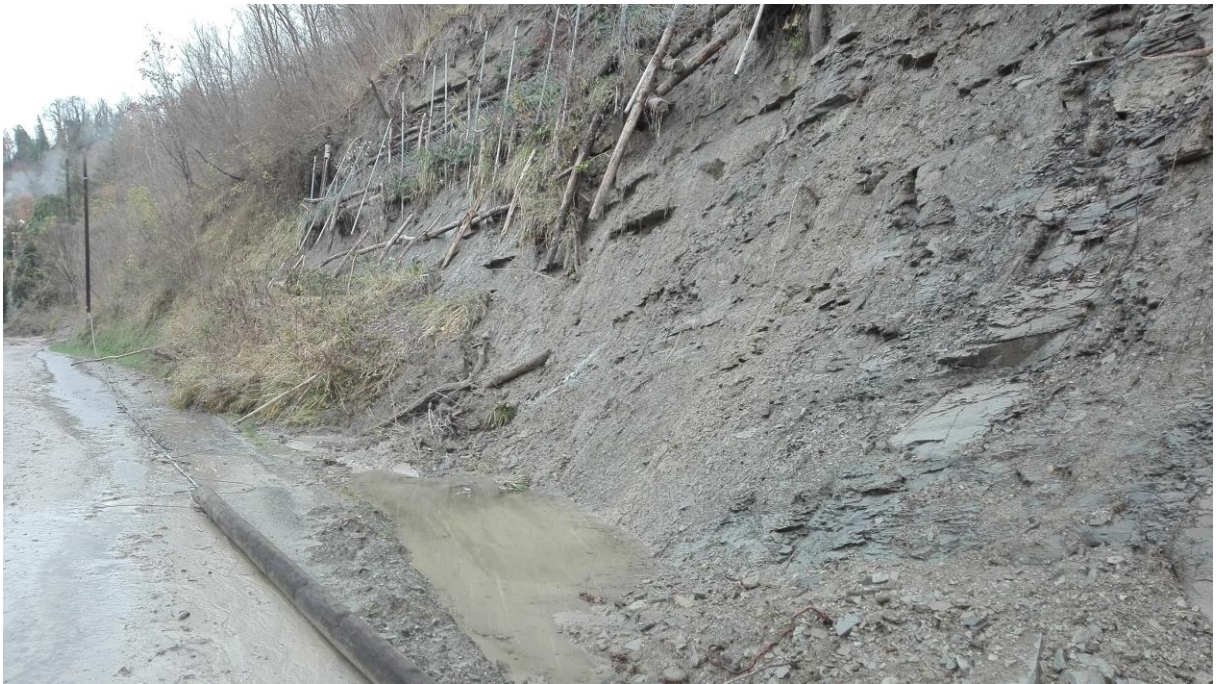
FOTO 3-4 TRATTO SCARPATA RELATIVO INTERVENTO 3

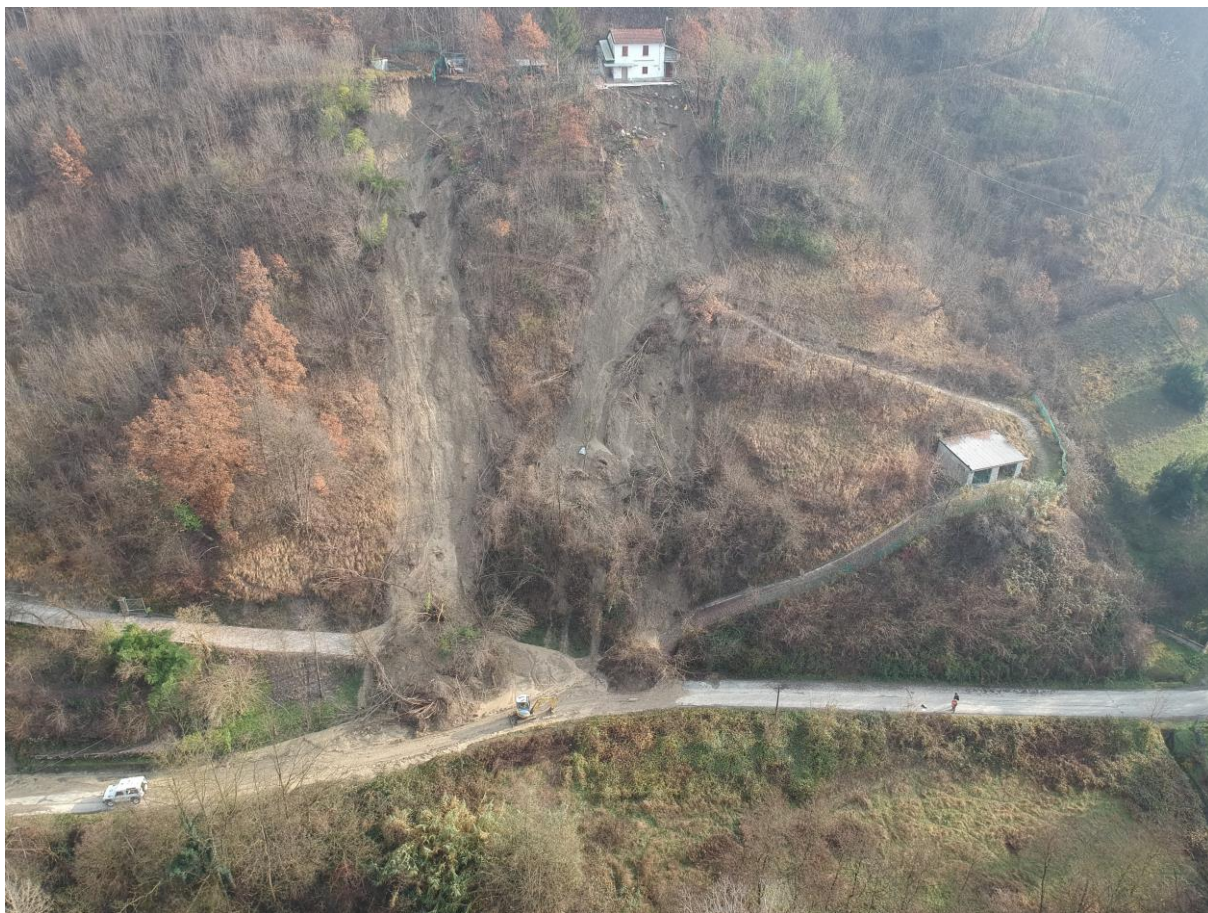
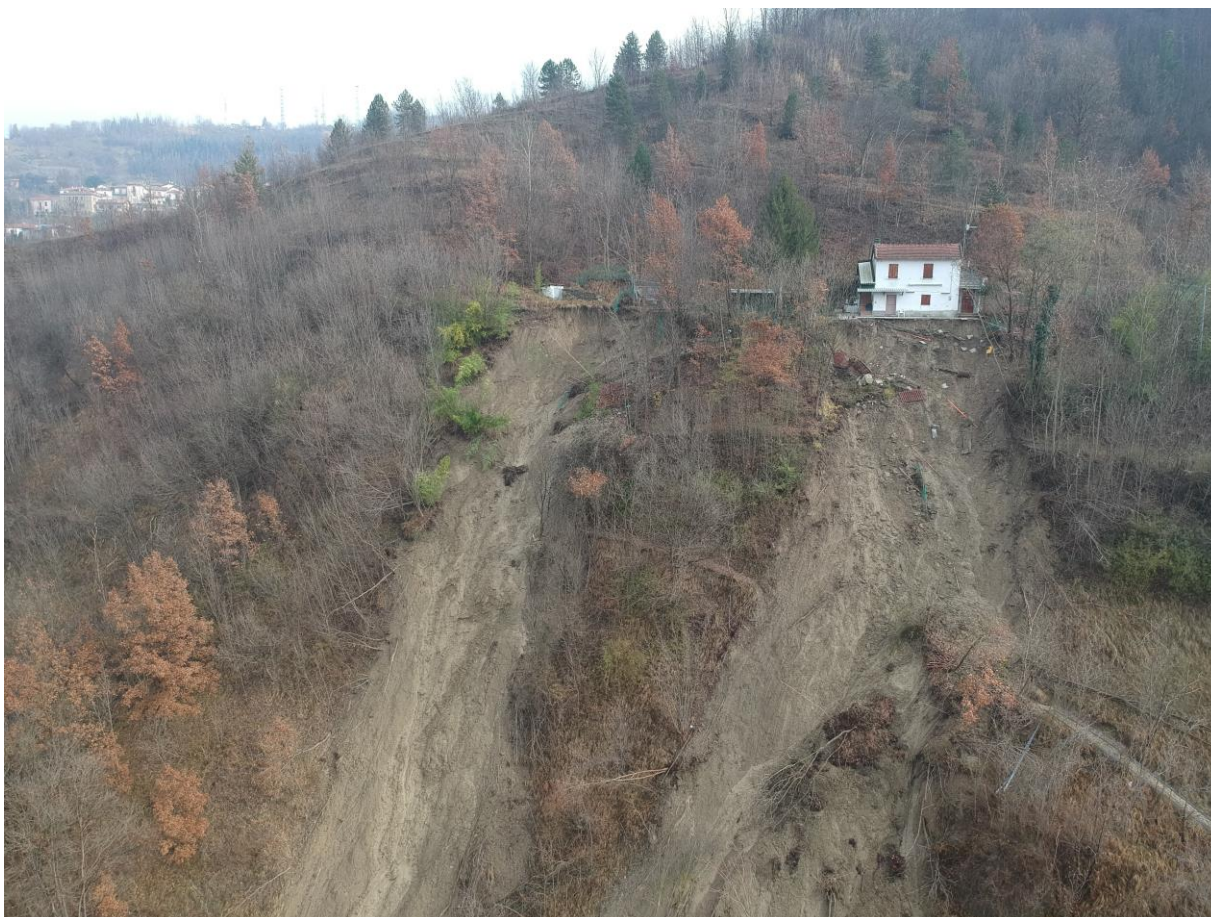
**VALUTAZIONE GEOLOGICA E GEOMORFOLOGICA SULLE CRITICITA' INSISTENTI SUL SITO**

L'area 2 è stata coinvolta principalmente da due colate detritiche distinte dovute dalle intense e prolungate precipitazioni, che hanno favorito la concentrazione e la penetrazione nel terreno di elevate quantità d'acqua causando la saturazione e successiva fluidificazione dei terreni incoerenti di superficie.

Si sono verificati estesi dissesti che hanno determinato, per più fronti, aventi sviluppo lineare complessivo pari a circa 45 m, la mobilitazione delle coltri detritiche ivi sovrapposte al substrato geologico e la rovina di scarpate e di esistenti opere di contenimento in pietrame, delimitanti sia verso valle il terrazzamento che ospita l'esistente fabbricato ad uso abitativo, descritto al mappale n°210, sia verso monte il collegamento pedonale di accesso al medesimo.

Quest'ultima è stata particolarmente coinvolta da tale dissesto, scalzando gran parte del cortile, proprio in corrispondenza della nicchia di distacco dell'ampio scivolamento evoluto rapidamente in colata.

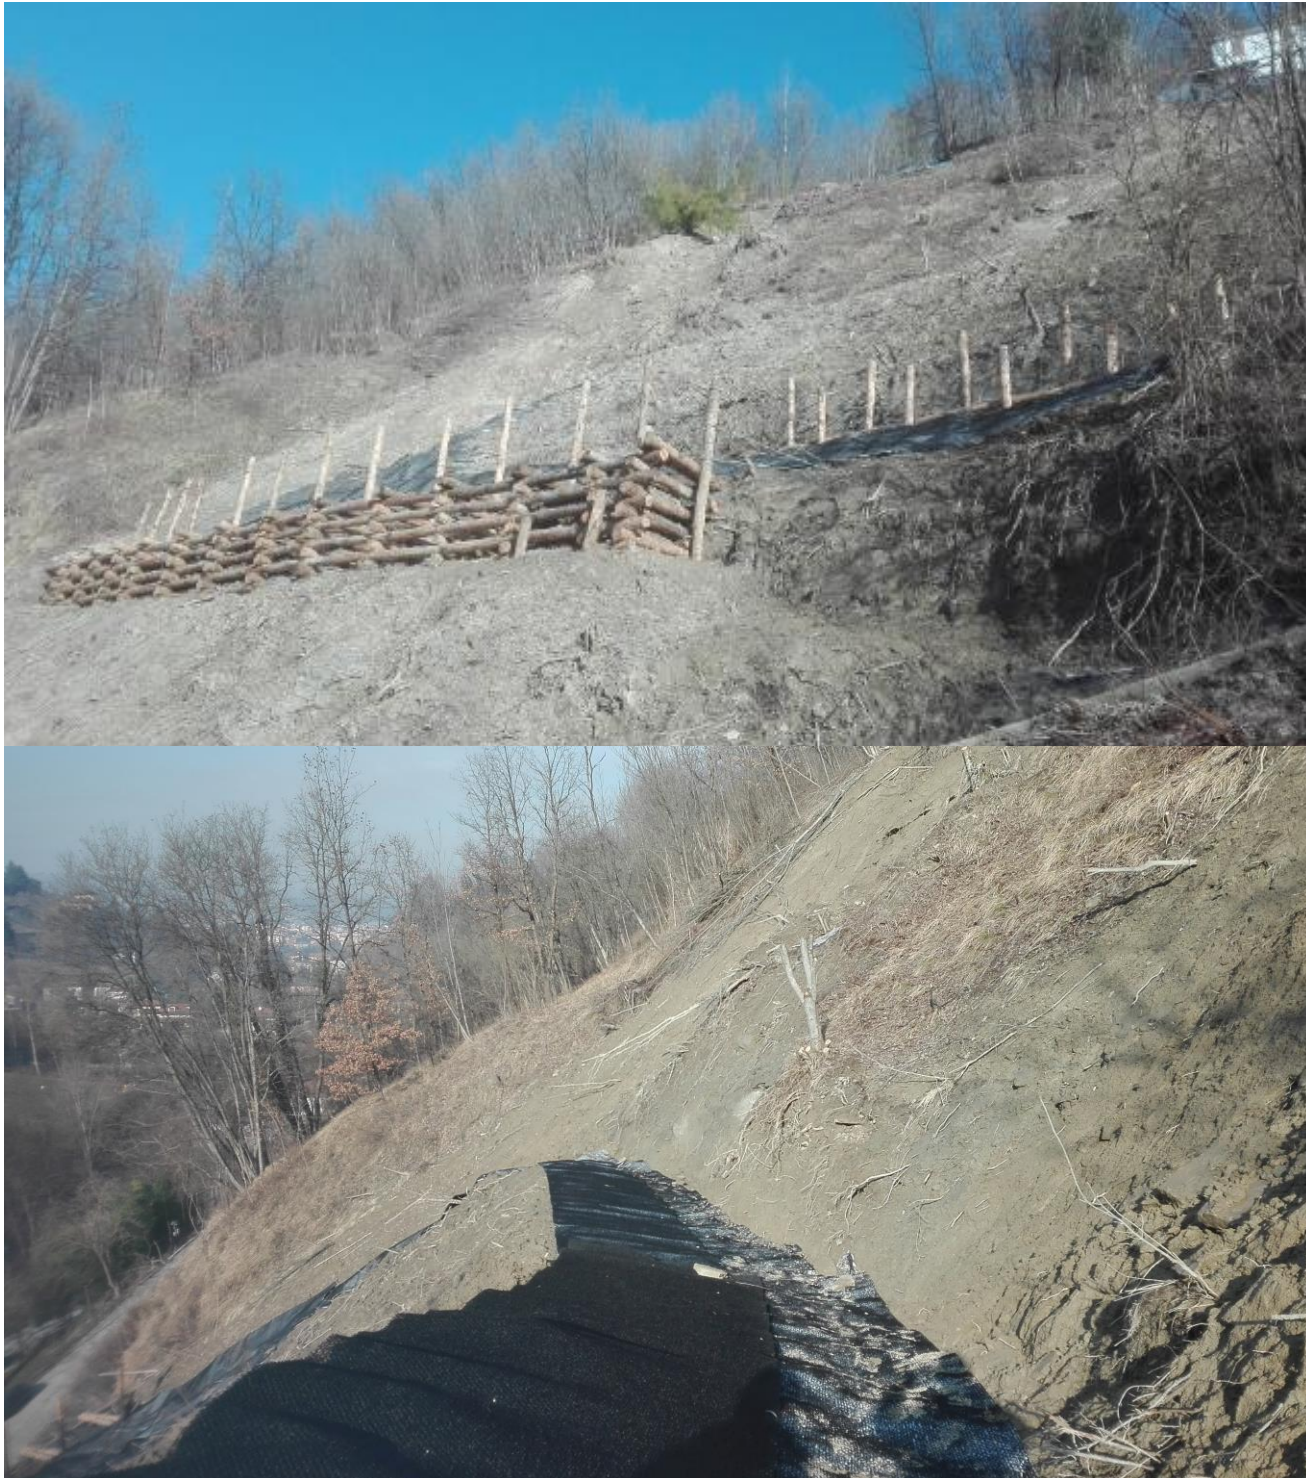
In corrispondenza dei settori inferiori delle aree dissestate, in regime di Somma Urgenza, sono stati attuati dall'Amministrazione del Comune di Acqui Terme interventi di sgombero dei materiali franati e di ripristino della sede viabile; sono stati inoltre predisposti interventi provvisori di protezione della medesima oltre che sistemi locali di regimazione delle acque ruscellanti e protezione da fenomeni erosivi. I settori mediani e sommitali delle aree di interesse, a seguito dell'evoluzione dei citati dissesti (e ad oggi), risultavano (e risultano) inaccessibili ad ordinari mezzi d'opera.

**Foto 1-2** interventi provvisori eseguiti in regime di somma urgenza

Nella parte sommitale del versante, in corrispondenza dell'abitazione esistente, sono stati posati teli impermeabili a protezione della nicchia di distacco del dissesto in atto, volti a diminuire infiltrazione delle acque meteoriche.

A partire dalla parte mediana del versante sono state realizzate mediante mezzo meccanico cingolato una serie di gradonature di circa 2,0 m di larghezza con lieve pendenza verso monte sulle quali sono state posate stuoie geocomposite drenanti impermeabili (opportunamente picchettate) volte a favorire il deflusso delle acque superficiali verso valle diminuendo l'infiltrazione delle stesse nei terreni superficiali con possibile riattivazione di dissesti per saturazione e successiva fluidificazione.
