PALAZZO LEVI - FOGLIO N°27 particella n°74  
EX CASERMA CESARE BATTISTI - FOGLIO N°27 particella n°361  
PROGETTO DEFINITIVO ESECUTIVO

RISTRUTTURAZIONE EDIFICIO COMUNALE  
PALAZZO LEVI  
E DI PORZIONE DI EX CASERMA CESARE BATTISTI  
DI PROPRIETÀ COMUNALE  
IDENTIFICAZIONE LAVORI TETTO

TAV  
3

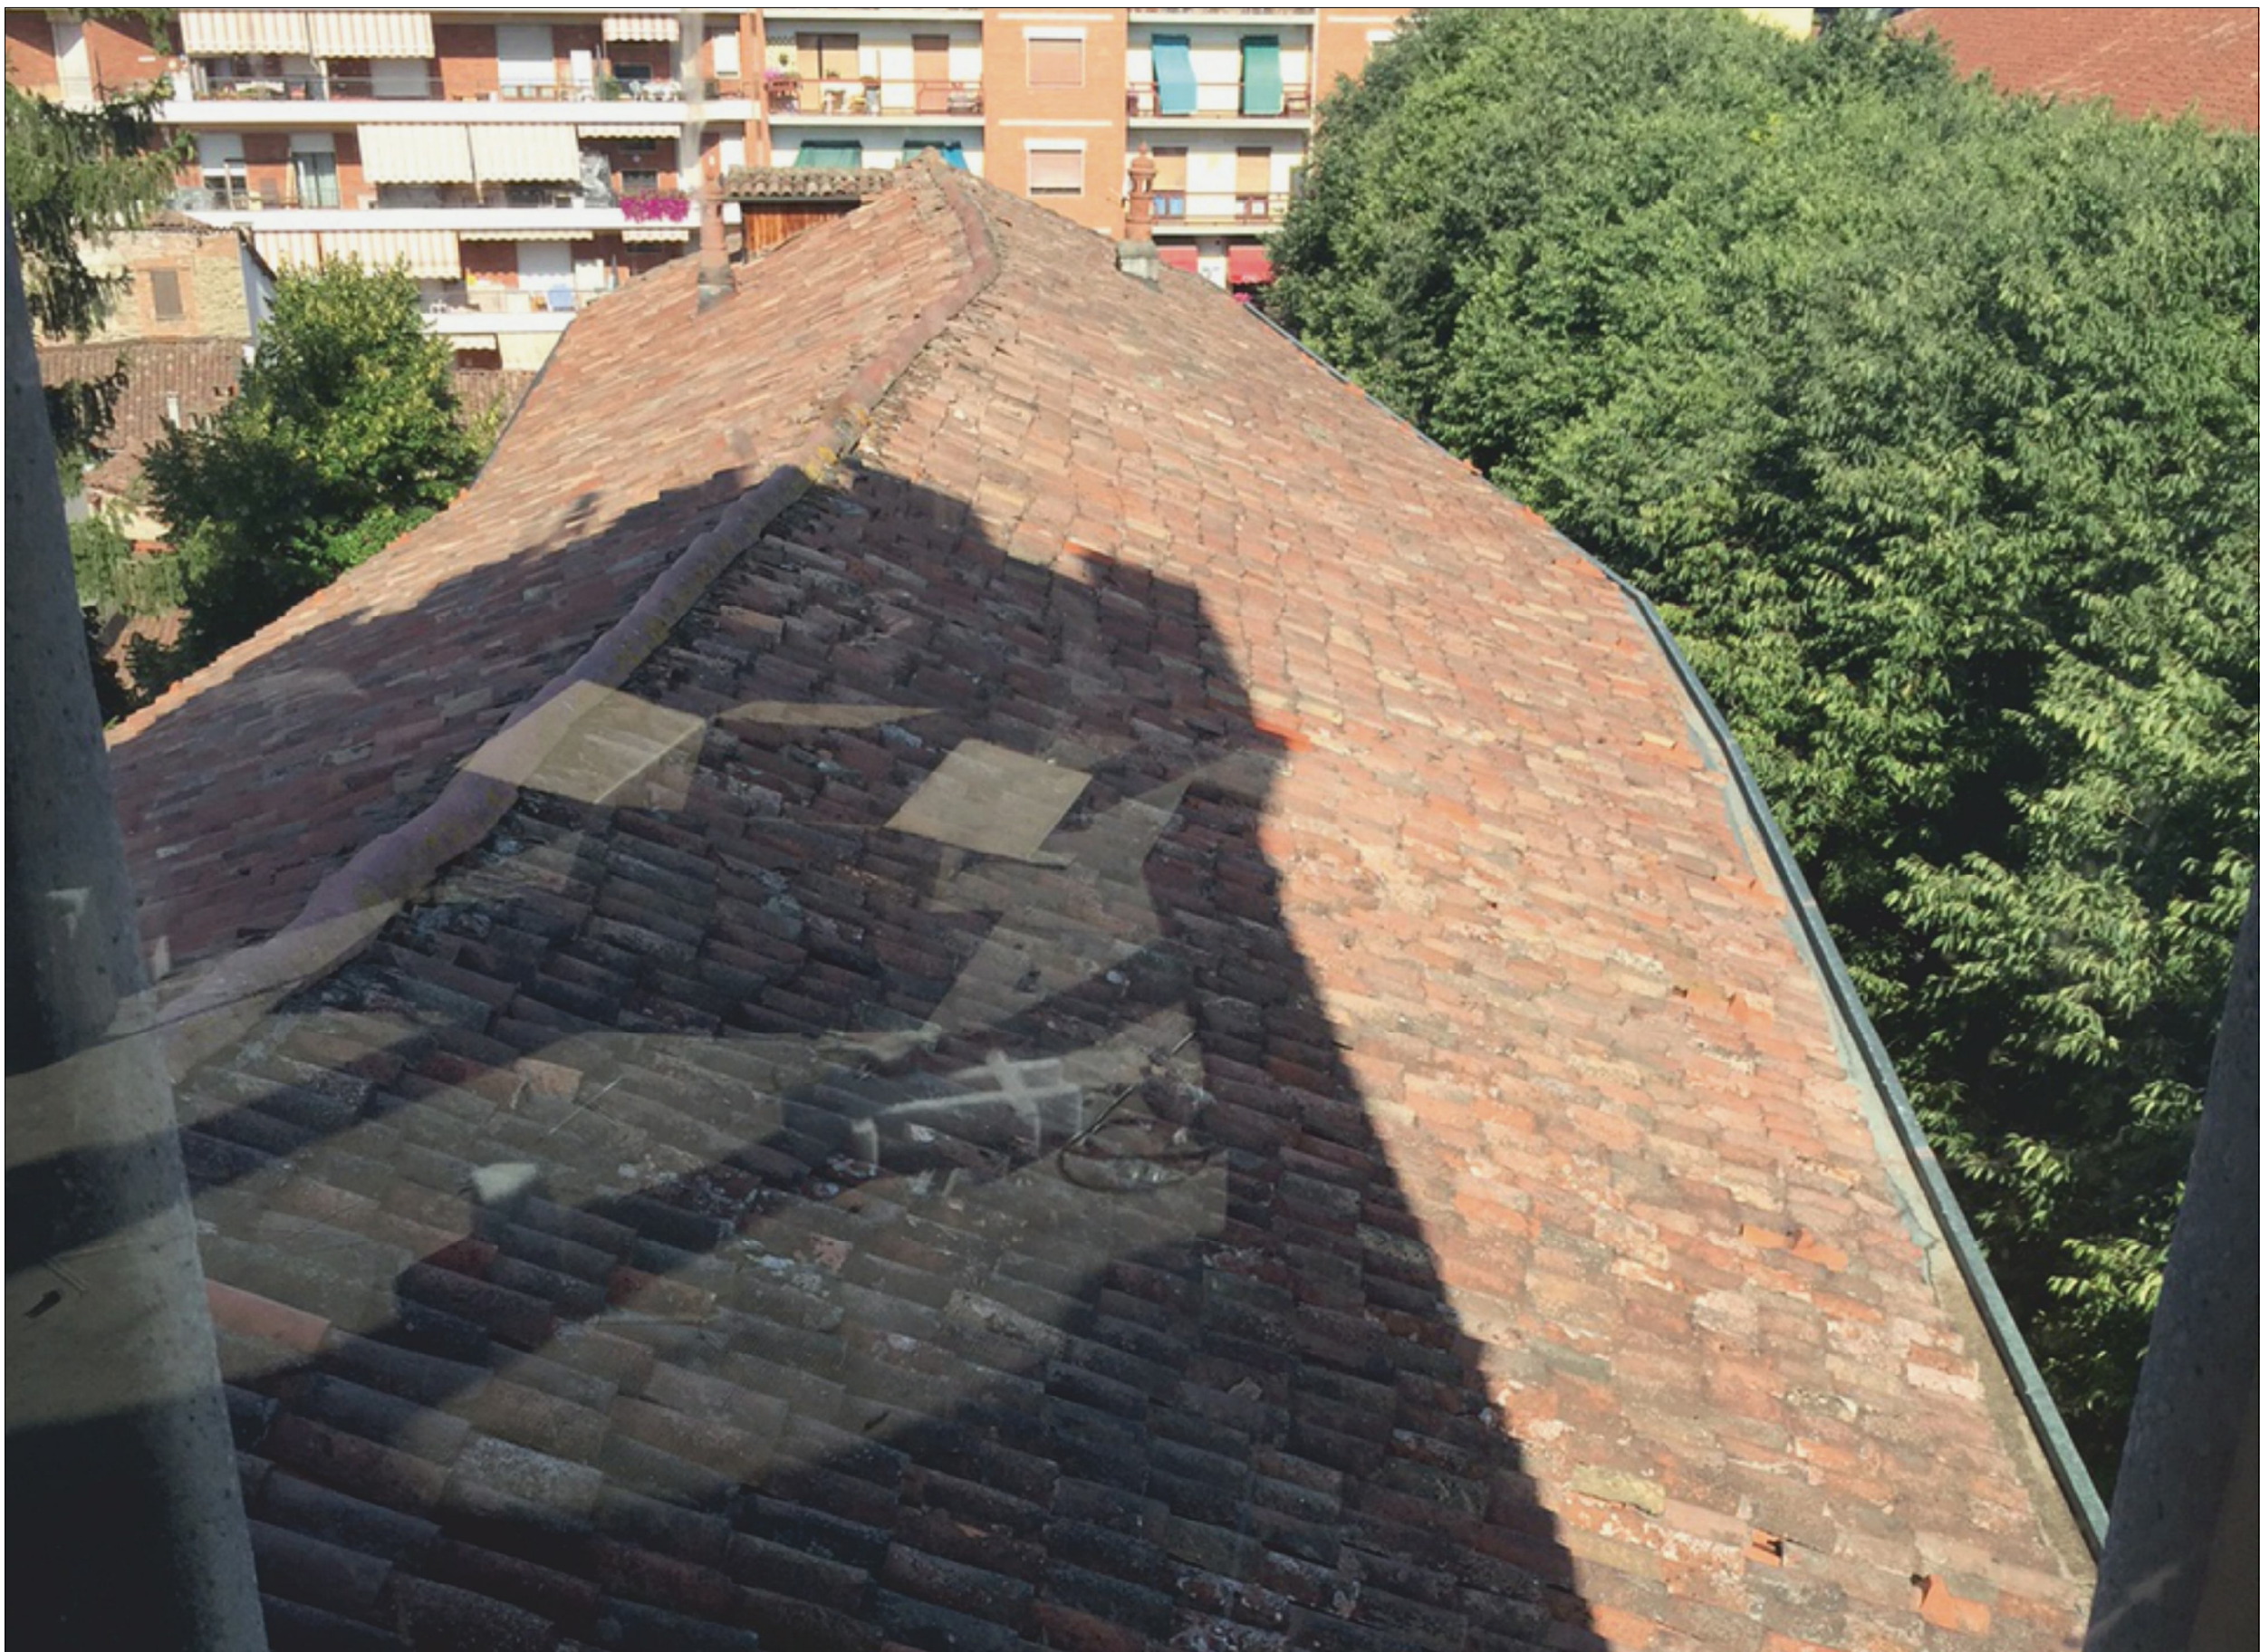
VISTE  
ALA  
NORD

NUOVA  
LINEA VITA  
Lunghezza massima  
tra un appoggio e l'altro  
metri 10

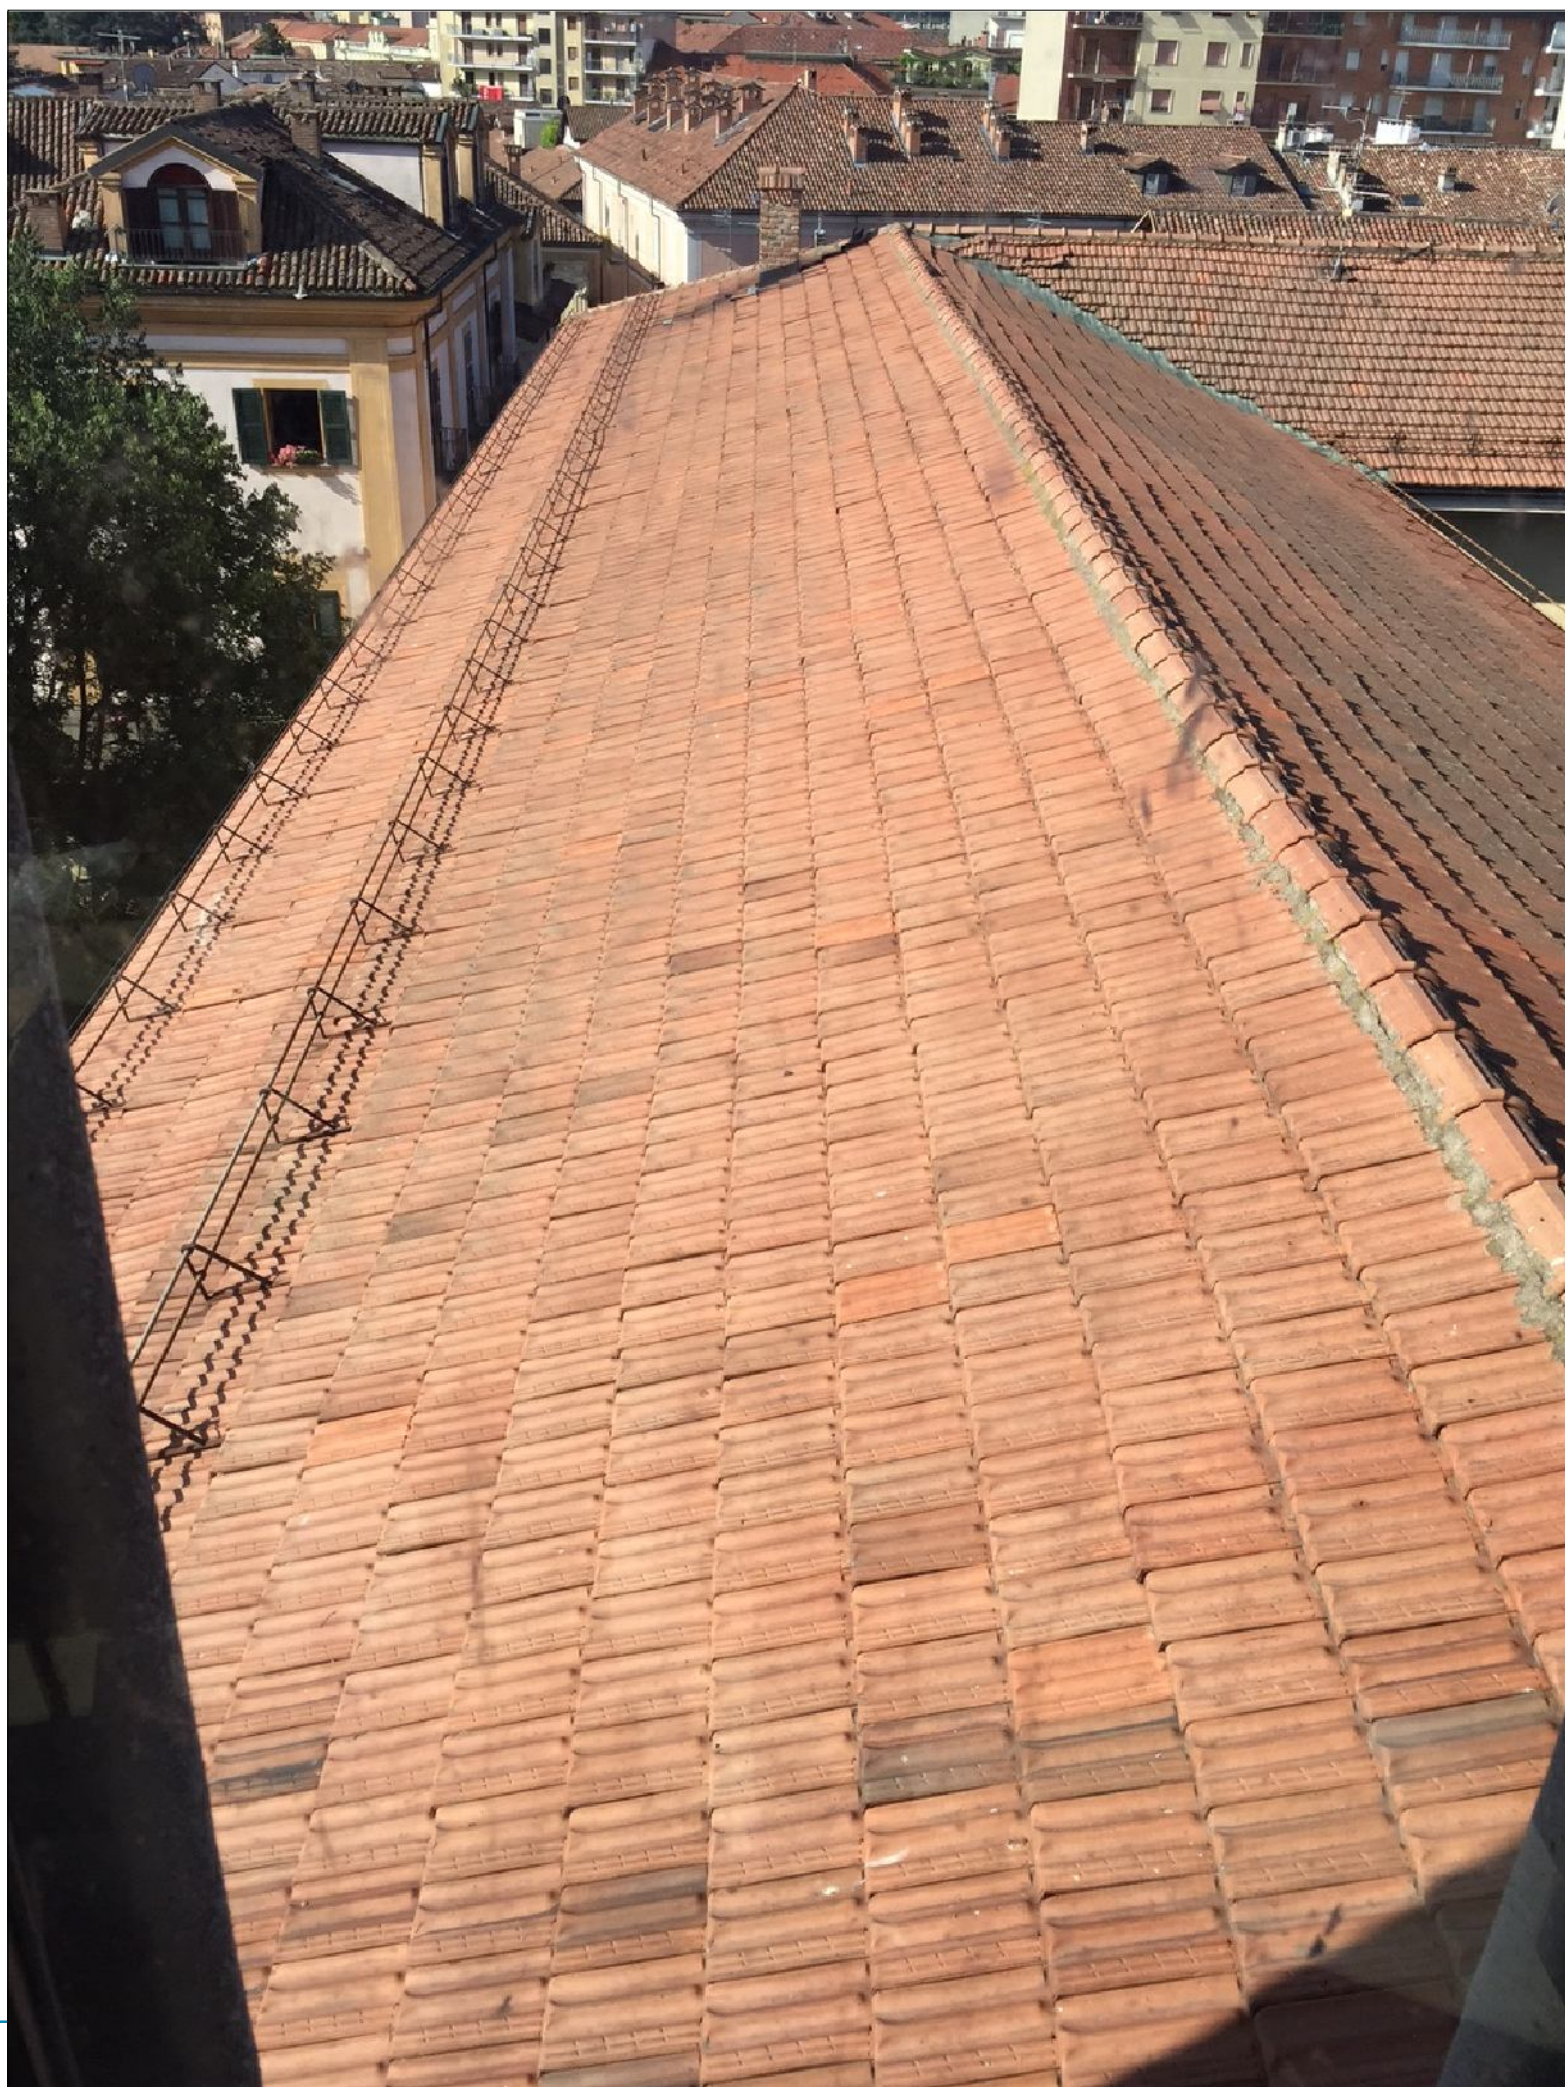
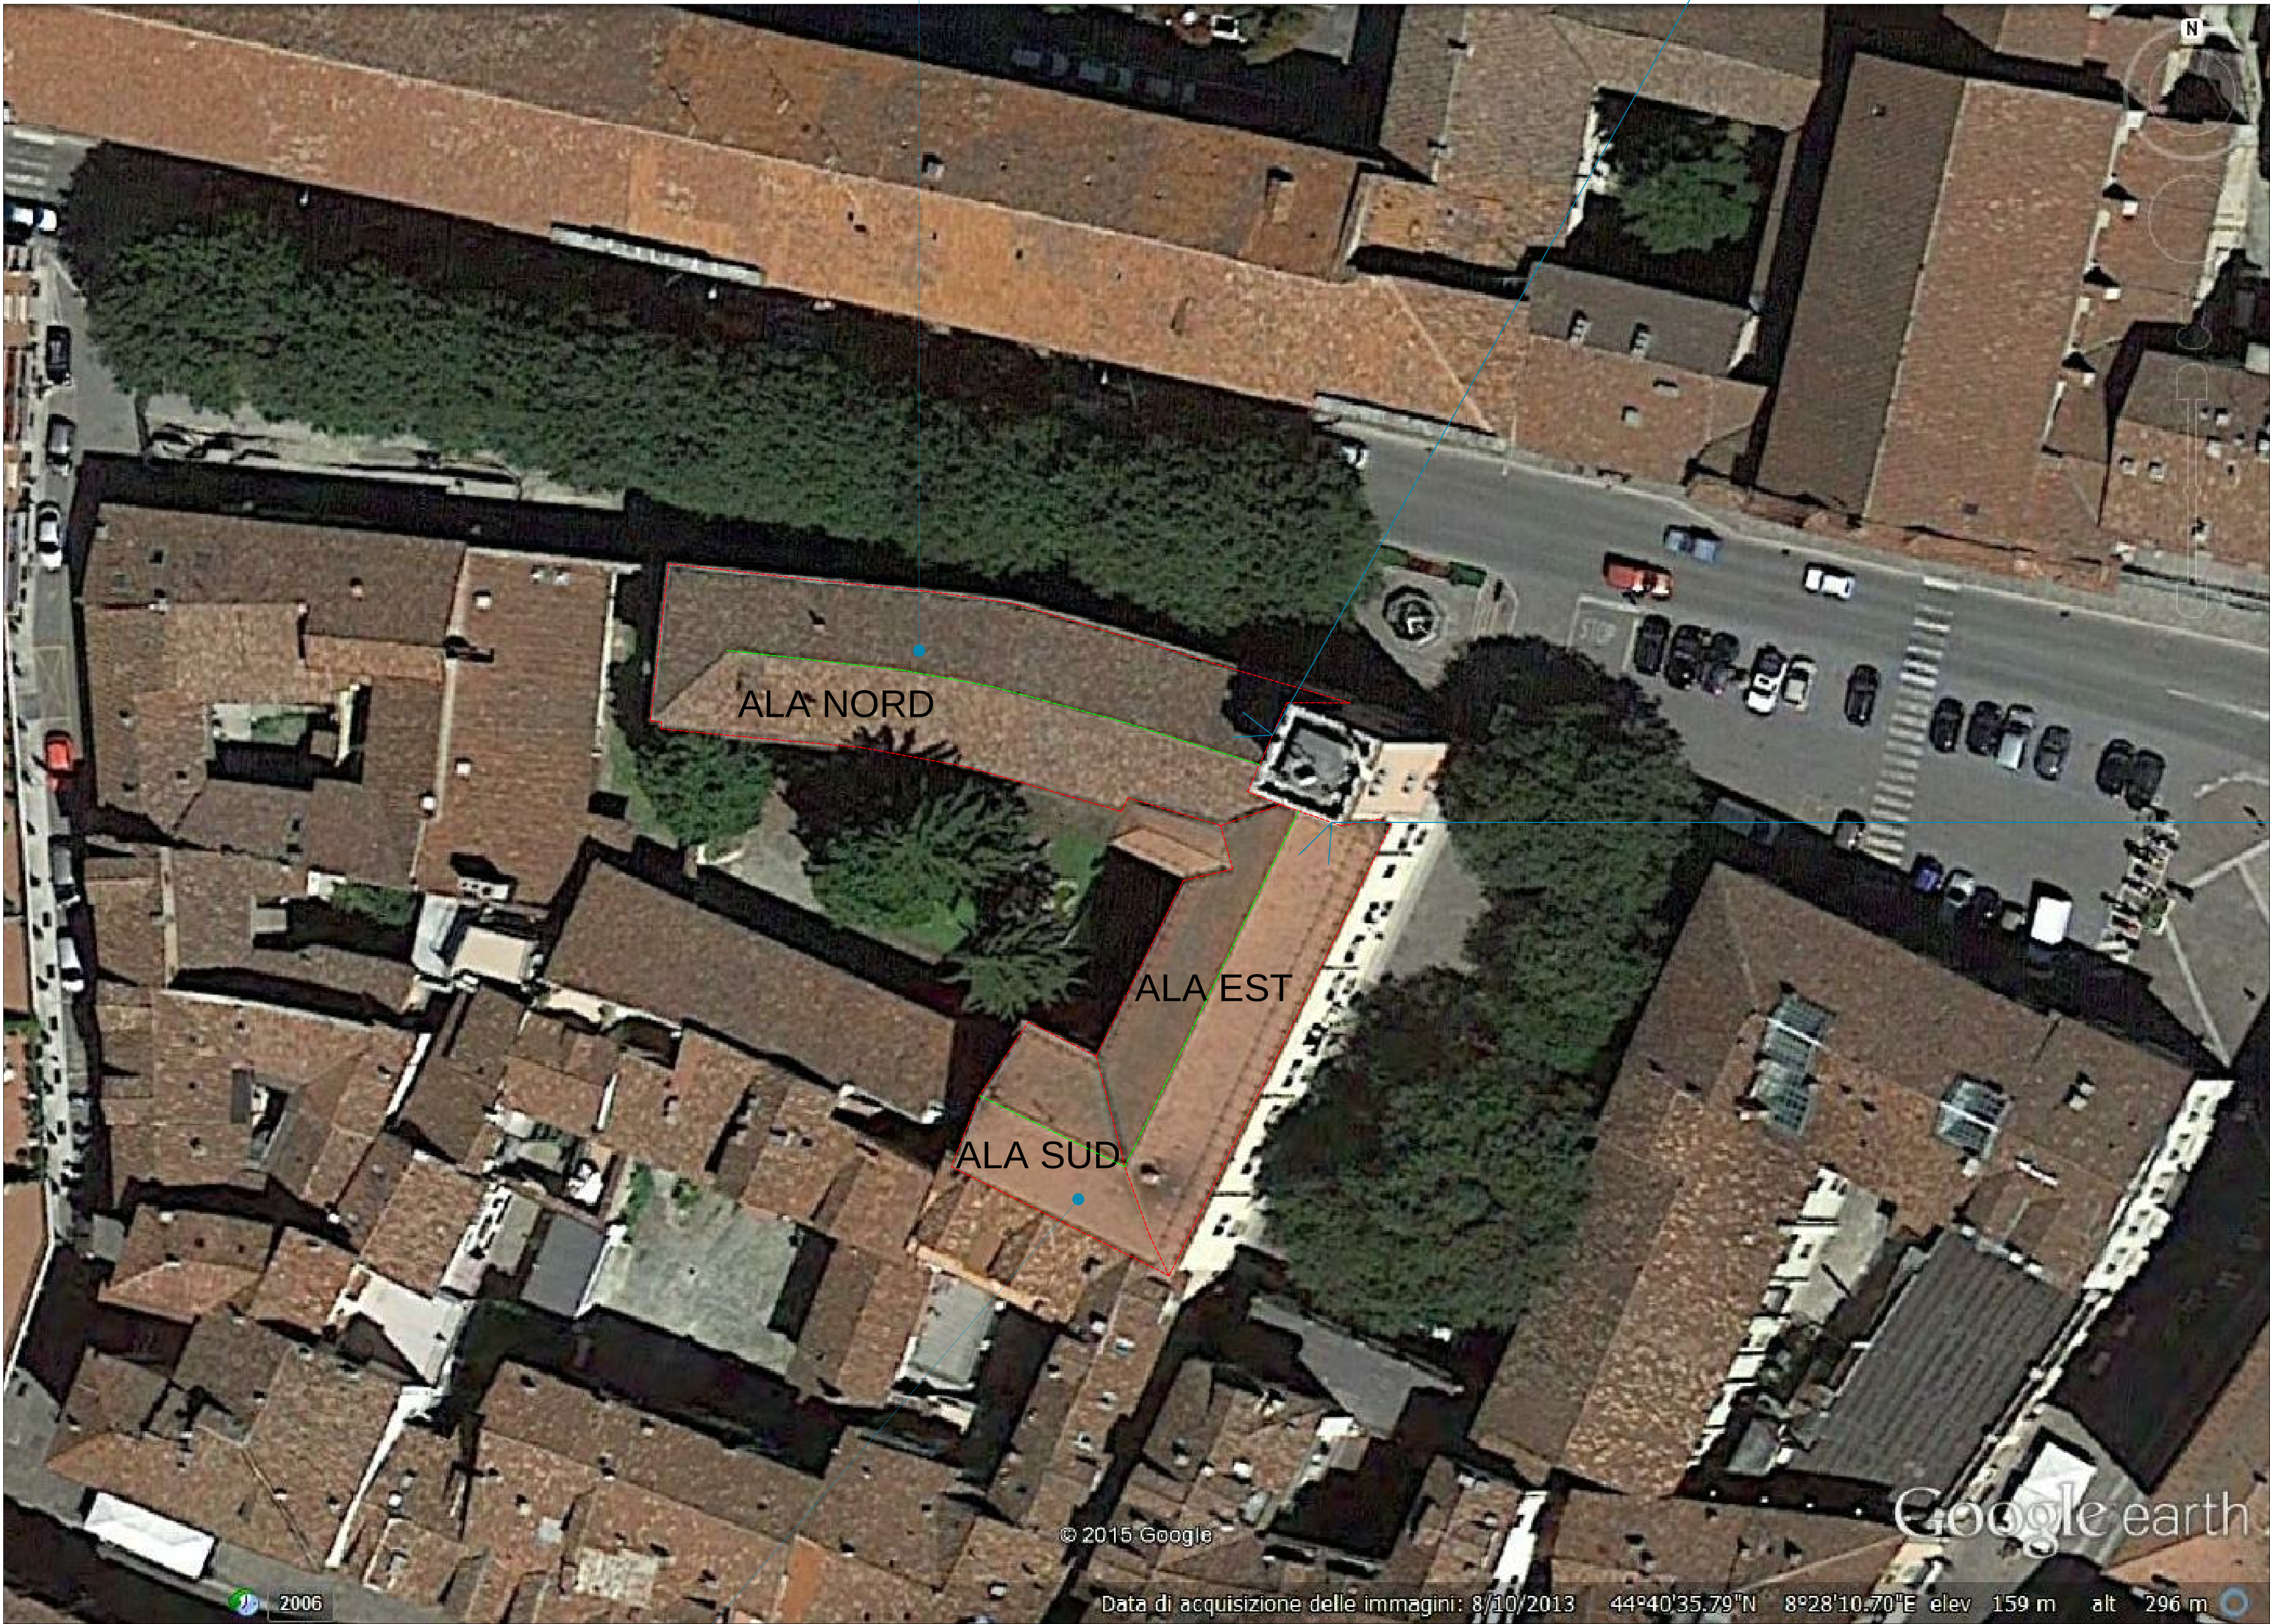
VISTA ALA EST

VISTA FOTOGRAFICA DEL TETTO  
Ridimensionata circa alla scala 1:200
