## COMUNE DI STREVI

### INTERVENTO DI MESSA IN SICUREZZA DEL PROCESSO DI INSTABILIZZAZIONE A CARICO DEL VERSANTE OVEST DEL CONCENTRICO

ESECUTIVO

RELAZIONE GENERALE

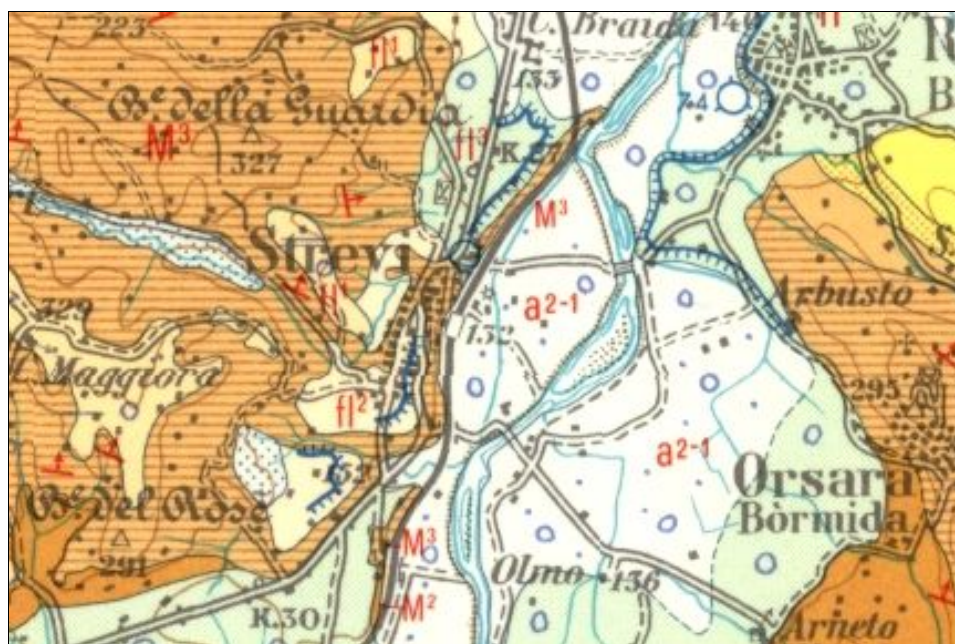
**Figura 2:** Stralcio del Foglio n. 70 "Alessandria" della Carta Geologica d'Italia alla scala 1:100.000 (fuori scala) e relativa legenda

Le Arenarie di Serravalle, visibili in affioramento in corrispondenza della scarpata prospiciente il rio Crosio ed in corrispondenza della scarpata di erosione fluviale presente a Nord del settore di intervento, sono litologicamente costituite da marne argillose alternate ad arenarie e sabbie presenti in strati sottili.

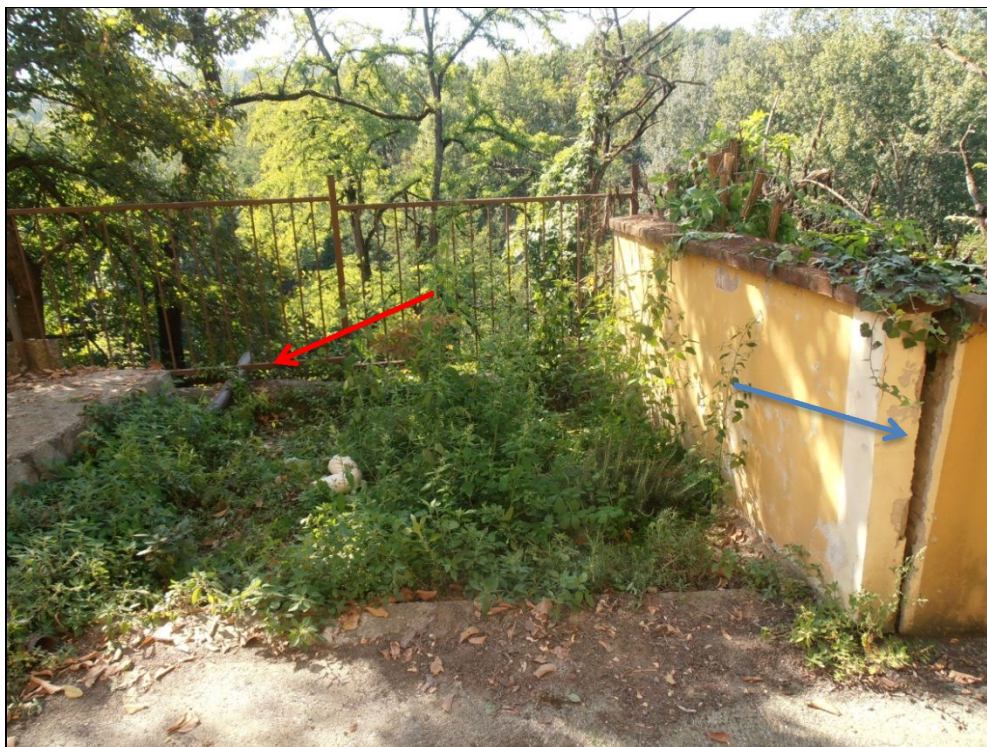
**Figura 4:** Stato di fatto – In evidenza i cedimenti del parapetto di valle (freccia blu) ed i tubi di scarico delle acque cortilive, non regimati, direttamente sulla scarpata (freccia rossa).

Alcuni tratti del margine superiore della scarpata sono attualmente protetti da muri in cls, di sottoscarpa delle aree cortilive, che presentano tuttavia significativi scalzamenti localizzati e fenomeni di svuotamento a monte; la compromissione dei manufatti comporterebbe un repentino peggioramento delle condizioni di stabilità delle aree cortilive, con interessamento diretto dei fabbricati.

Le cause del dissesto sono sostanzialmente ascrivibili agli apporti dal sistema di raccolta delle acque di corrivazione da monte, localmente ammalorato e privo di recapiti a valle; ciò comporta concentrazioni puntuali di acque corrivanti senza controllo lungo le scarpate, con effetti di instabilizzazione e fluidificazione delle coltri meglio descritti nel seguito. Il dissesto è favorito dai processi di filtrazione di acque dagli orizzonti ghiaioso sabbiosi, recapitate al settore di scarpata sottostante con formazione

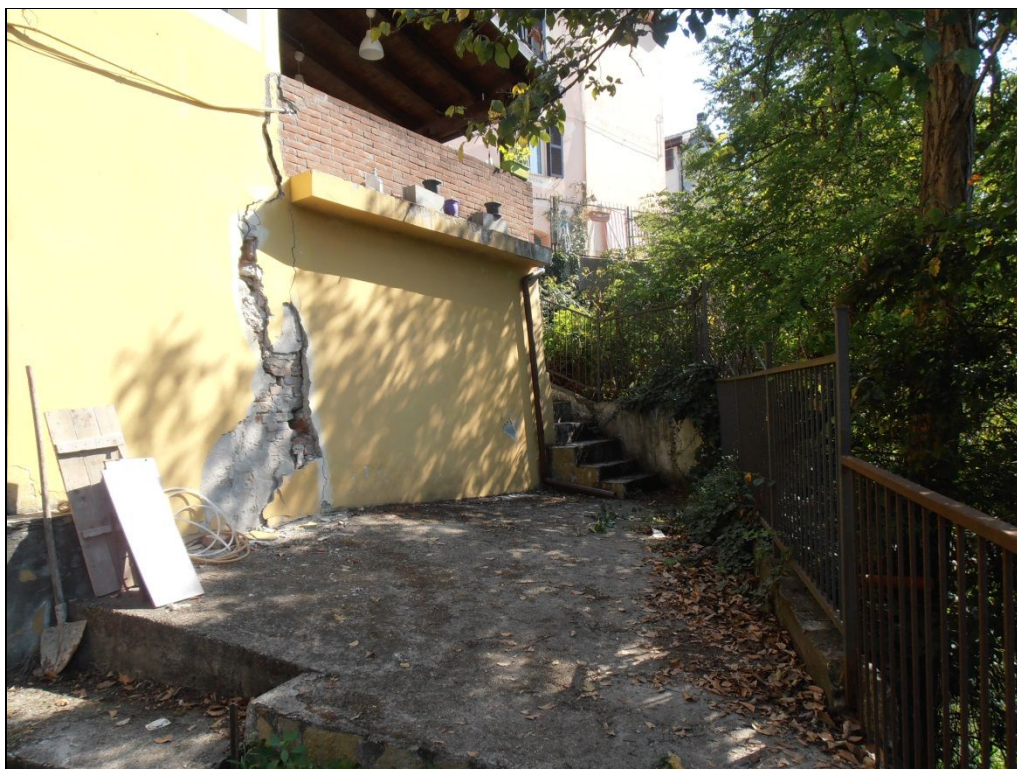
**Figura 5:** Stato di fatto – In evidenza le fessurazioni sulla parete frontale dell'edificio centrale in corrispondenza dell'attacco di un avancorpo.

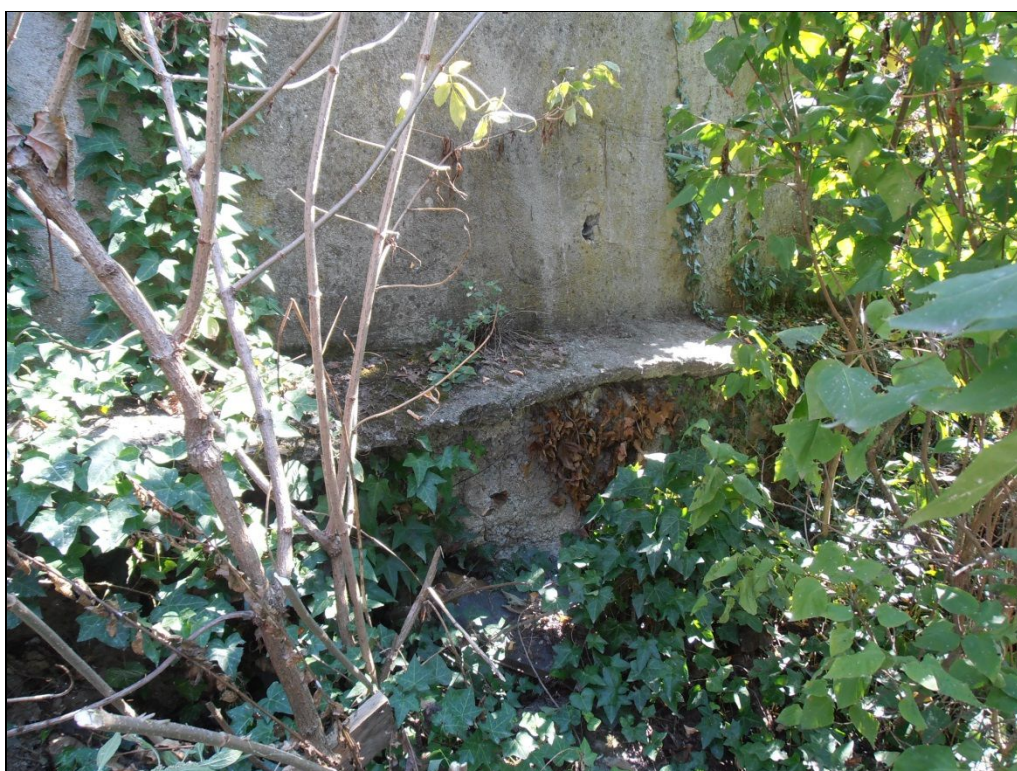
**Figura 6:** Stato di fatto – In evidenza lo scalzamento del muro di sottoscarpa esistente in corrispondenza dell'edificio al margine sud del tratto considerato..
