## COMUNE DI ACQUI TERME

### OPERE DI MIGLIORAMENTO SISMICO, ADEGUAMENTO ANTINCENDIO, EFFICIENTAMENTO ENERGETICO, ELIMINAZIONE BARRIERE ARCHITETTONICHE E NUOVO SPAZIO POLIFUNZIONALE SCUOLA PRIMARIA G. SARACCO

## PROGETTO DEFINITIVO

RELAZIONE ILLUSTRATIVA

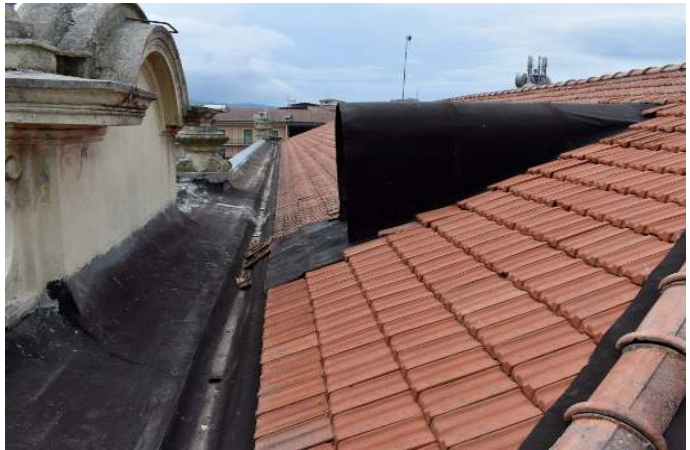
Nel rifacimento del manto di copertura si prevede il recupero delle tegole e la messa in sicurezza del cornicione con il mantenimento dei frontoni esistenti.

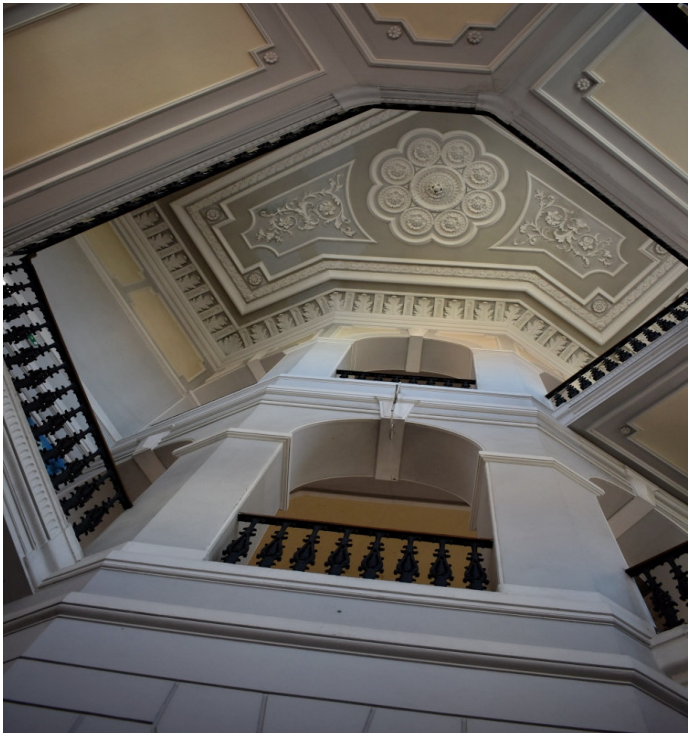
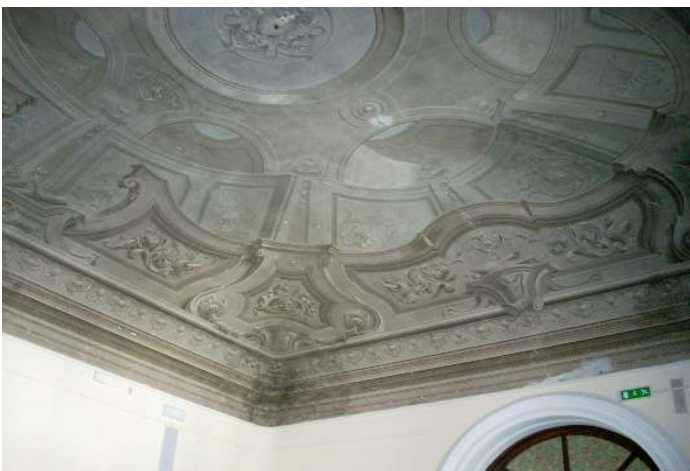
Gli interventi di consolidamento, ove necessari, sono previsti all'intradosso delle volte (affrescate o decorate a stucco), onde consentire un successivo restauro artistico dei decori.

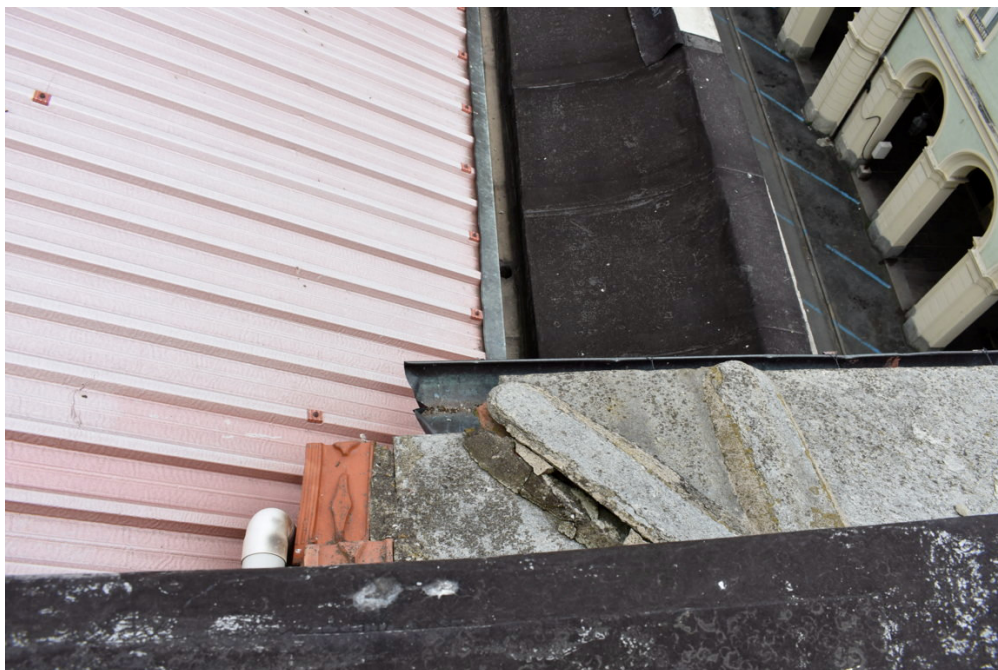
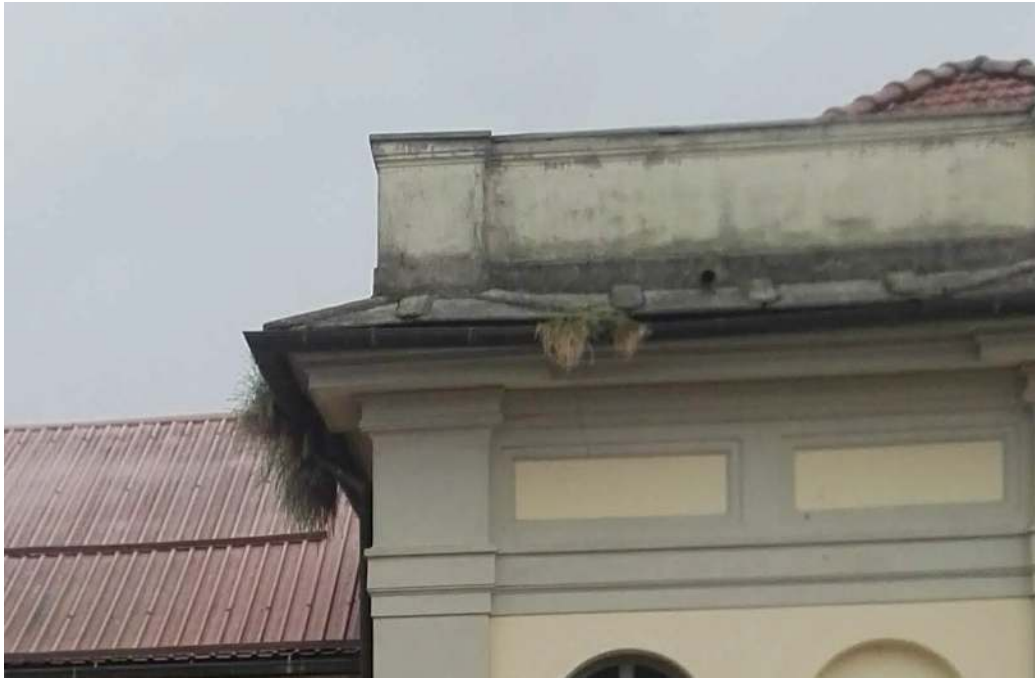
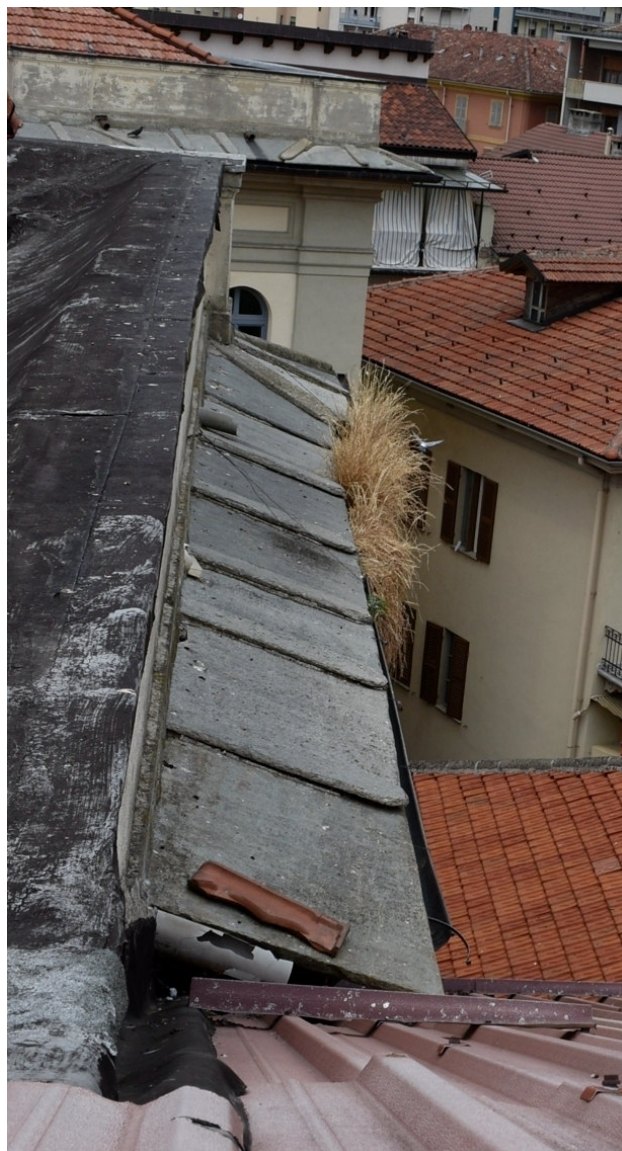
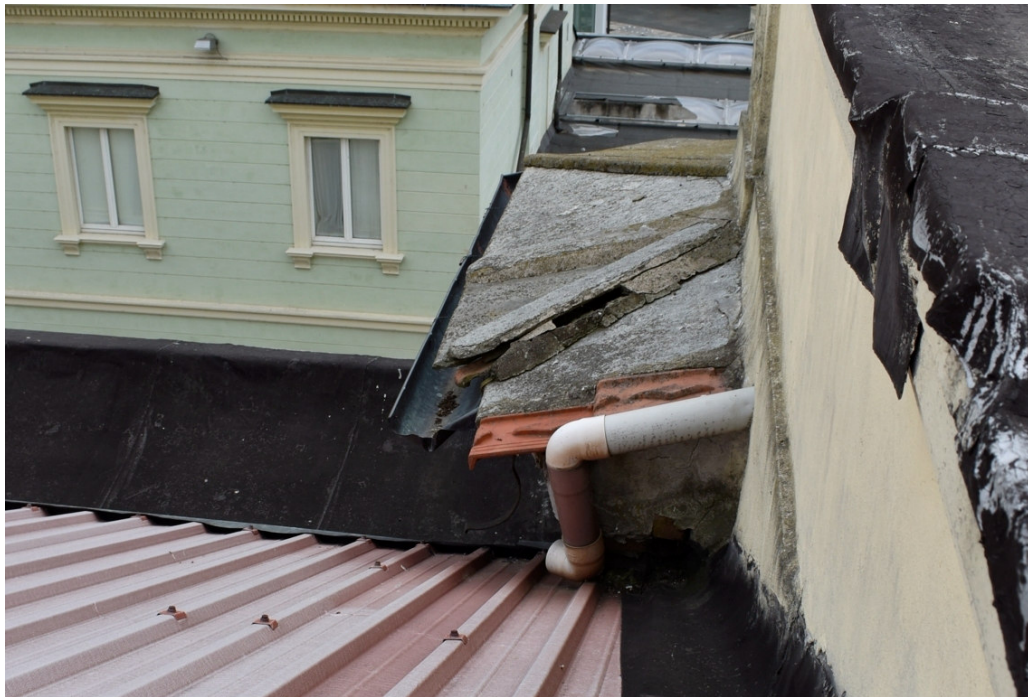
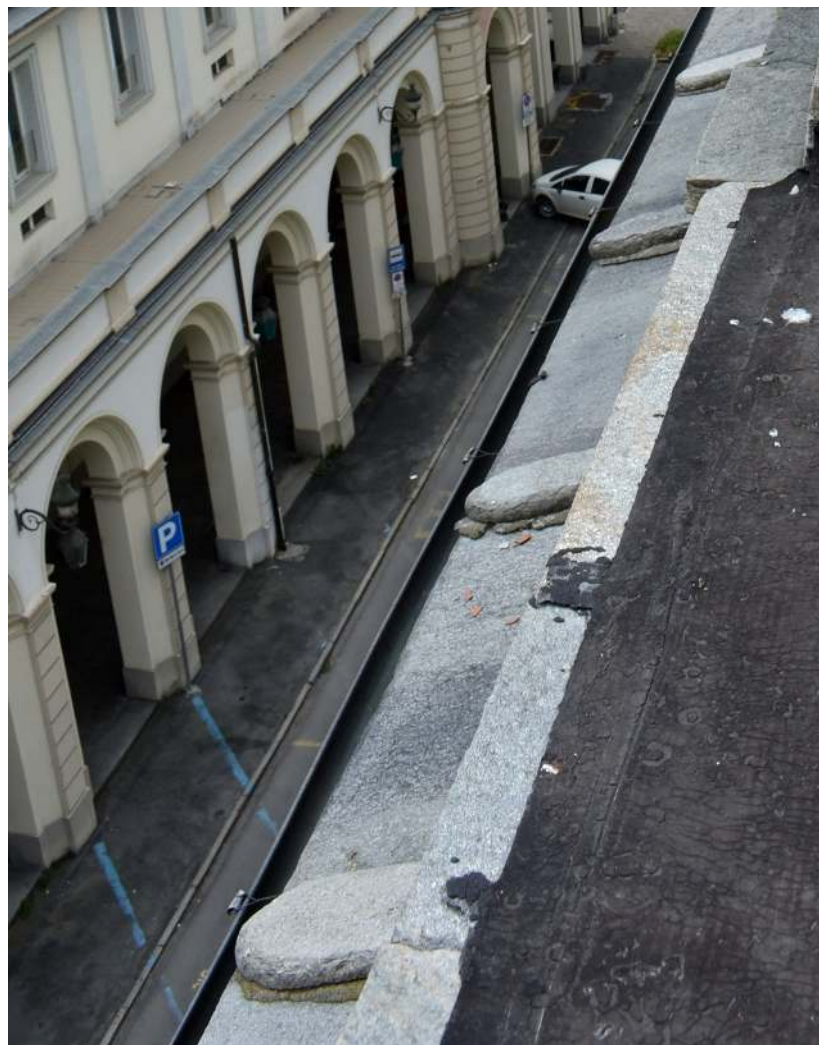
Di seguito una ricognizione fotografica dei punti salienti rilevati.

Le lastre di gronda esistenti, ad un esame effettuato visivamente, anche mediante il sopralluogo diretto sulla copertura, si presentano generalmente in buone condizioni fisiche, fatta eccezione per il normale degrado della superficie lapidea dovuta al tempo ed al dilavamento.

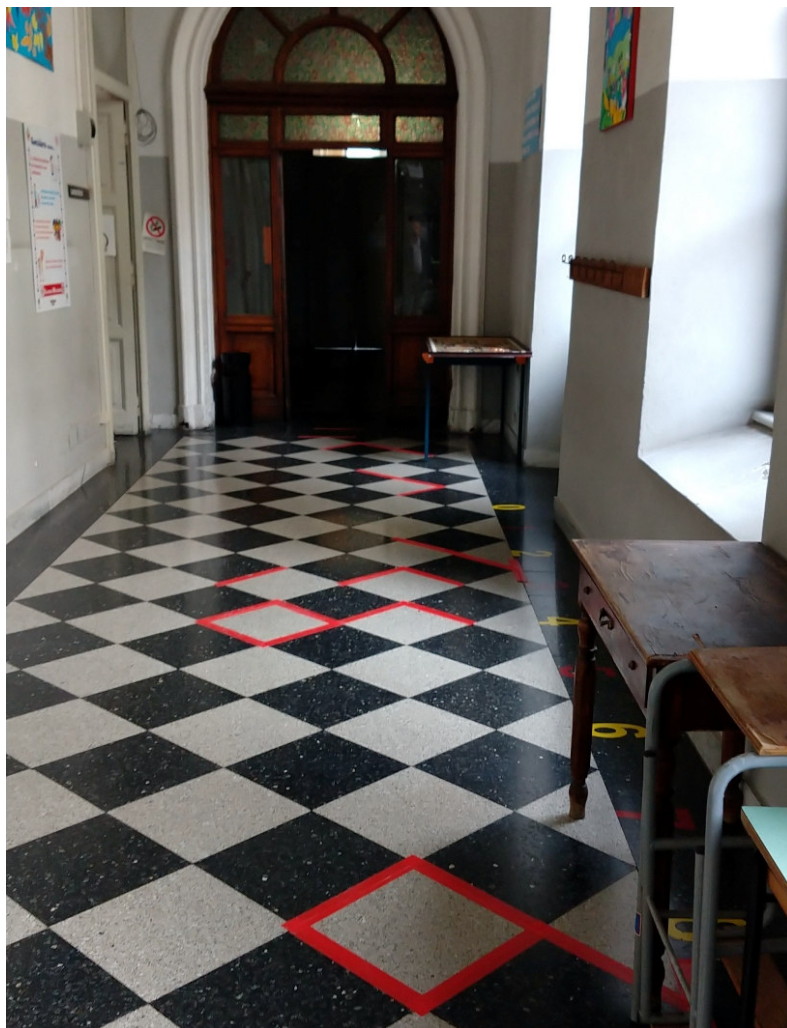
Le lastre si presentano leggermente sollevate in alcuni punti per una porzione molto limitata di pavimentazione e sono causa di inciampi e rischio per gli alunni presenti nel plesso: al momento è stato effettuato un intervento (provvisorio) di eliminazione dell'inciampo con un nastro telato rosso posto direttamente sul pavimento. Si prevede:

- rimozione delle lastre per tutto il tratto interessato, con un recupero delle stesse per il maggior numero possibile.
- pulitura delle lastre da residui di malta
- demolizione del sottofondo e rifacimento dello stesso.
- riposizionamento della lastre recuperate e integrazione per quelle danneggiate in fase di rimozione.
- Lucidatura a piombo finale.

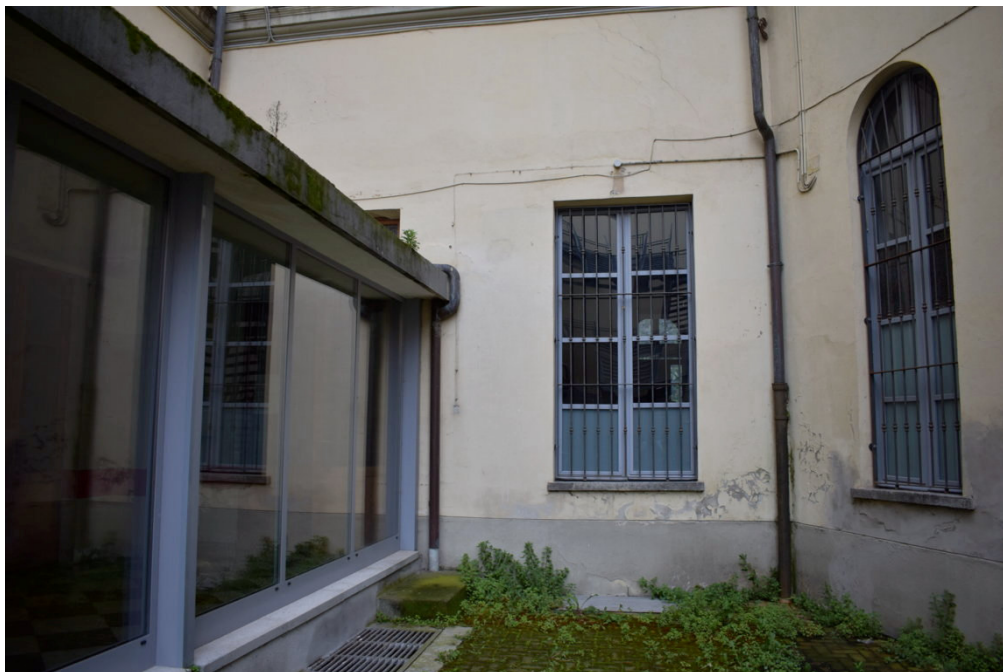
**CICLO PER INTONACI DA RICOSTRUIRE IN PRESENZA DI UMIDITA' DI RISALITA (zoccolatura base prospetti)**

- Spicconatura di intonaco ammalorato, fino a muratura sottostante)
- Rinzafo eseguito con malta di calce dolce su pareti esterne, compresa l'esecuzione dei raccordi negli angoli e risvolti
- Esecuzione di intonaco macroporoso per risanamento di muratura umida, conforme alla normativa UNI EN 998, di tipo R, di spessore minimo cm 2, su superfici preparate.
- Applicazione di fissativo
- Tinteggiatura a finire – tinta a calce

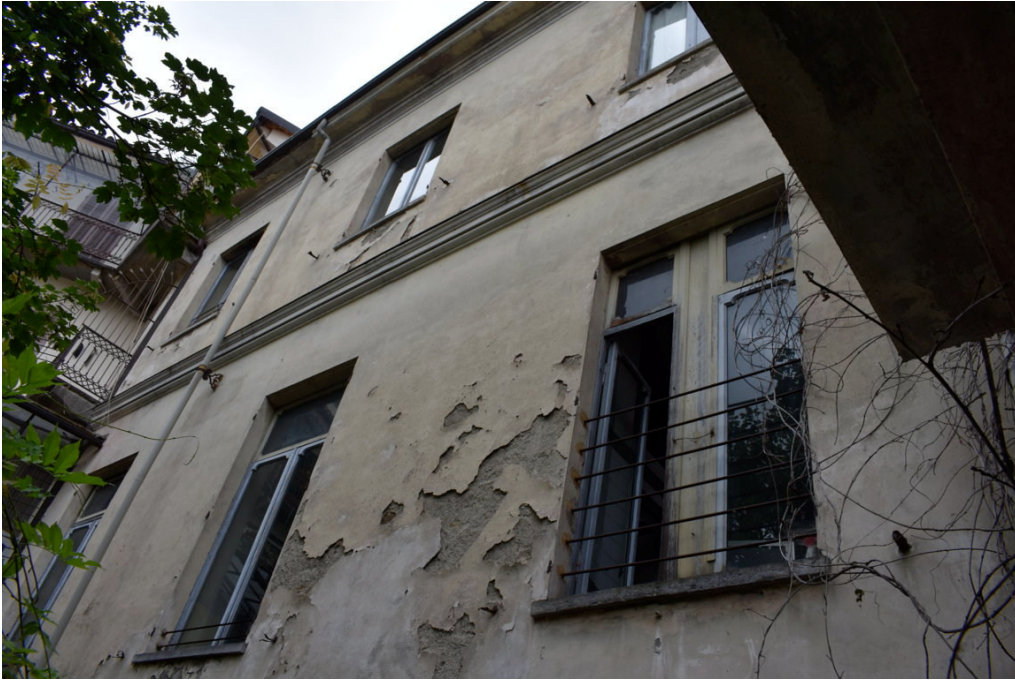
**CICLO PER INTONACI DA RICOSTRUIRE MOLTO DEGRADATI O NON RECUPERABILI**

- Spicconatura di intonaco ammalorato, fino a muratura sottostante)
- Rinzafo eseguito con malta di calce dolce su pareti esterne, compresa l'esecuzione dei raccordi negli angoli e risvolti
- Intonaco eseguito con grassello di calce idraulica spenta, su rinzafo, in piano od in curva, compresa l'esecuzione dei raccordi negli angoli e risvolti con esclusione del gesso (eseguito in facciata a qualsiasi altezza)
- Rasatura con malte di calce aerea, malte di calce idraulica NHL EN 459-1 o malte di argilla, eseguita su arriccio o intonaco di fondo, su pareti verticali esterne, a fratazzo fine con malta confezionata a mano o

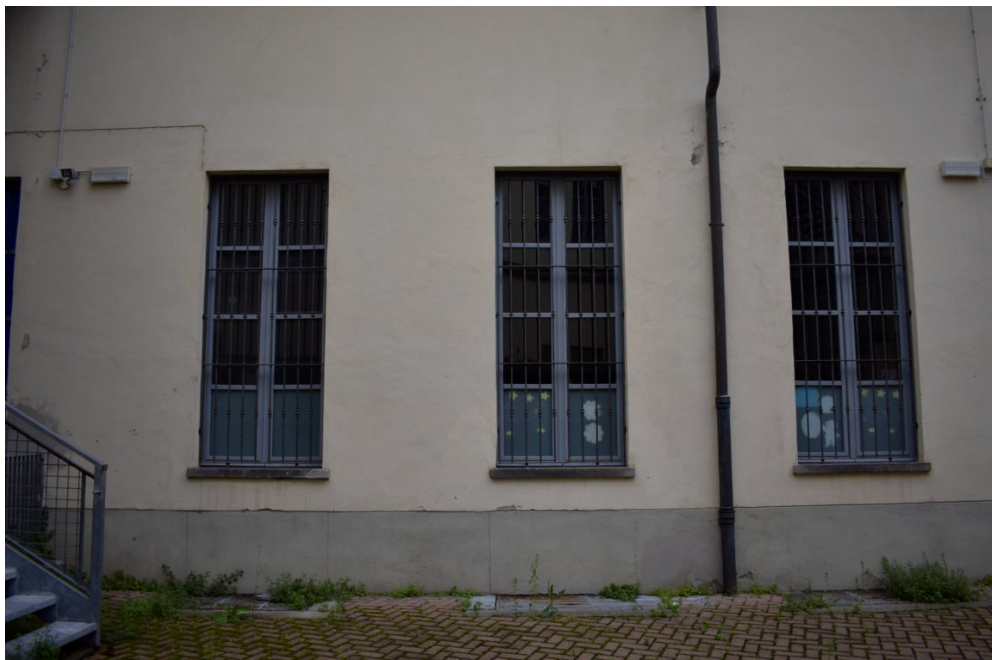
#### **CICLO PER INTONACI DEGRADATI CHE NECESSITANO DI SEMPLICE RISANAMENTO**

- Spazzolatura di vecchie tinte di facciata con spazzole metalliche e successiva spolveratura: rasatura su arriccio o intonaco di fondo, anche a più strati e fino a 2mm di spessore. Eseguita con malta di calce idrata, pozzolana e aggregati calcarei in granulometria 0-0,6 mm
- Applicazione di fissativo
- Tinteggiatura a finire – tinta a calce

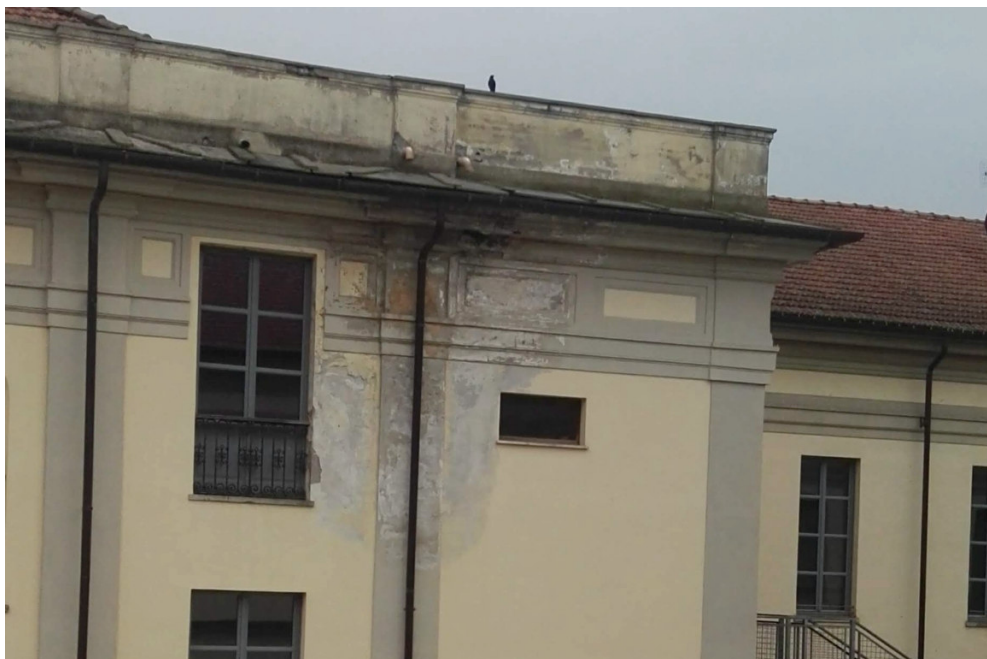
**INTERVENTI SU CORNICI DEGRADATE**

- Restauro di cornici, fregi, decori in malta a base di calce naturale fibrorinforzata esente da sali solubili, con composizione e curva granulometrica analoga a quella del vecchio intonaco, eseguito su muratura, compresa l'esecuzione di armatura mediante posa di chiodi d'acciaio, filo di ferro zincato, eventuali tasselli, in modo da realizzare in aggetto le proporzioni mancanti di modanature. Inclusa l'esecuzione di sagomature (dime metalliche da realizzarsi in loco)
- Applicazione di fissativo
- Tinteggiatura a finire – tinta a calce

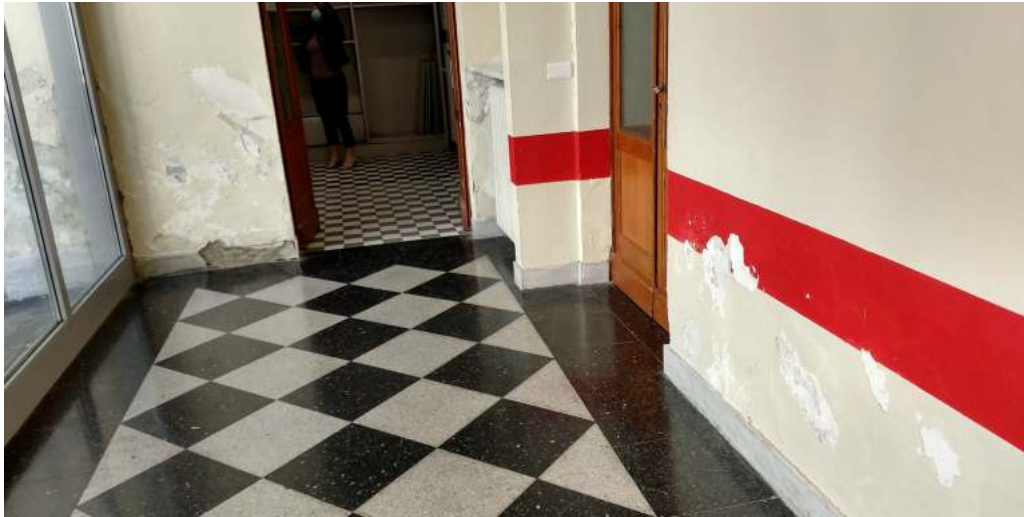
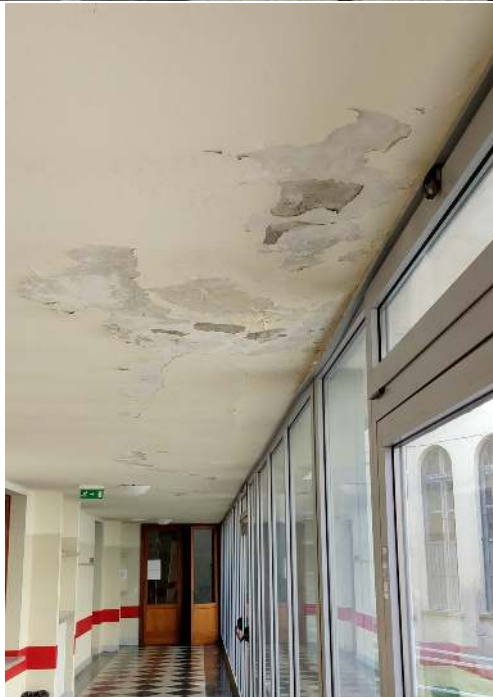
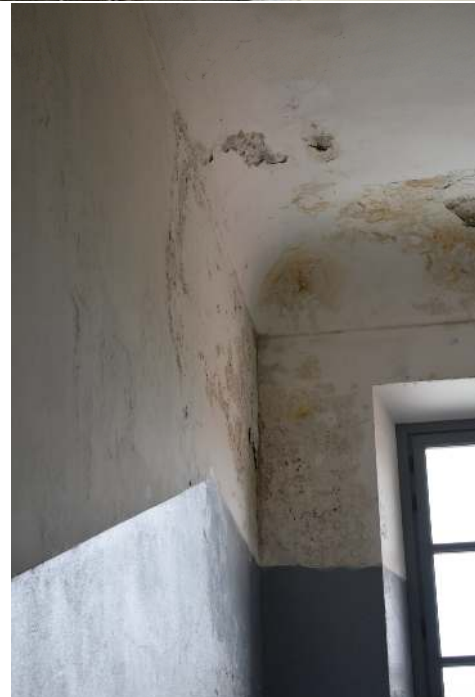
**CICLO PER INTONACI INTERNI CON PRESENZA DI UMIDITA' (piano terra)**

- Spazzolatura di vecchie tinte di facciata con spazzole metalliche e successiva spolveratura: rasatura su arriccio o intonaco di fondo, anche a più strati e fino a 2mm di spessore. Eseguita con malta di calce idrata, pozzolana e aggregati calcarei in granulometria 0-0,6 mm
- Spicconatura di intonaco ammalorato, fino a muratura sottostante (con misura minima 0,50 mq)
- Rinzafo eseguito con malta di calce dolce su pareti esterne, compresa l'esecuzione dei raccordi negli angoli e risvolti
- Esecuzione di intonaco macroporoso per risanamento di muratura umida, conforme alla normativa UNI EN 998, di tipo R, di spessore minimo cm 2, su superfici preparate.
- Applicazione di fissativo
- Tinteggiatura a finire – tinta a calce

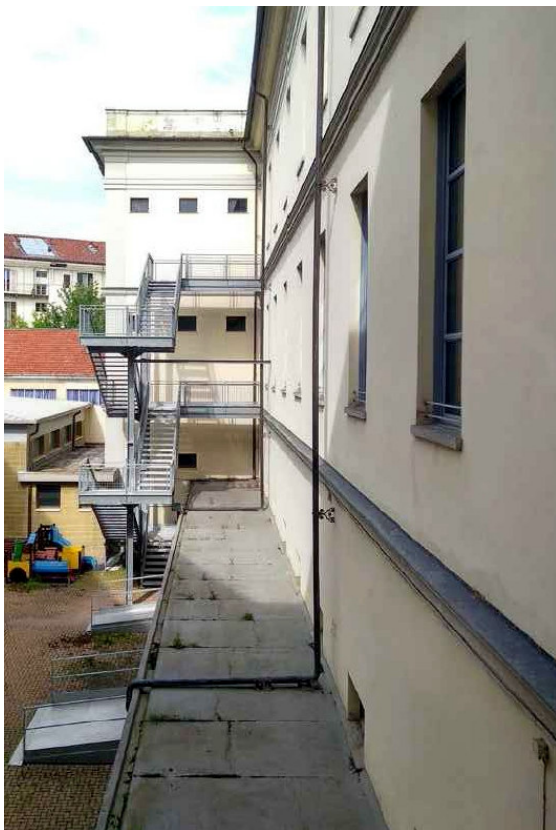
*stato di fatto*

### **realizzazione nuova copertura corridoio**

COPERTURA METALLICA tipo "isolpack delta 5" costituita da pannelli nervati sandwich con finitura in acciaio preverniciato colore bianco grigio o RAL e isolamento schiuma poliuretanica (s= 60mm+40mm).

Finitura in gronda: elemento sagomato in lamiera come pannello, con gocciolatoio.

Attacco parete: scossalina fissata con tasselli, con unghiettatura stuccata, sagomata per innesto nelle nervature della copertura - sviluppo 400mm.

Contestuale posa di gronda in rame e modifica dei pluviali esistenti

Dalla ricognizione delle condizioni del degrado (vedi R03 REV\_11/20), si è potuta verificare l'inefficienza della copertura del corridoio, realizzato in epoca recente (1980-85) per adeguare il sistema di percorsi interni e le uscite di sicurezza, costituita da una soletta in laterocemento protetta da guaine bituminose: si riscontrano estere infiltrazioni con diffuso degrado degli intonaci interni.

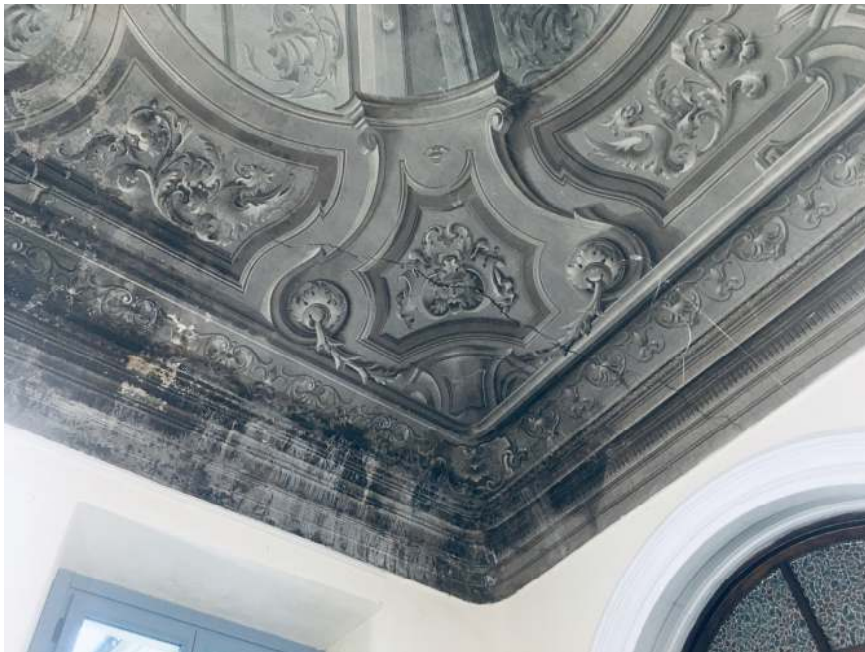
In generale le volte in mattone si presentano in buone condizioni senza evidenti segni di cedimenti, tranne che per la volta di copertura del salone al secondo piano che presenta delle lesioni. I solai in putrelle presentano tutti alcune lesioni dovuti a eccessiva flessione degli stessi.

*Volta copertura secondo piano*

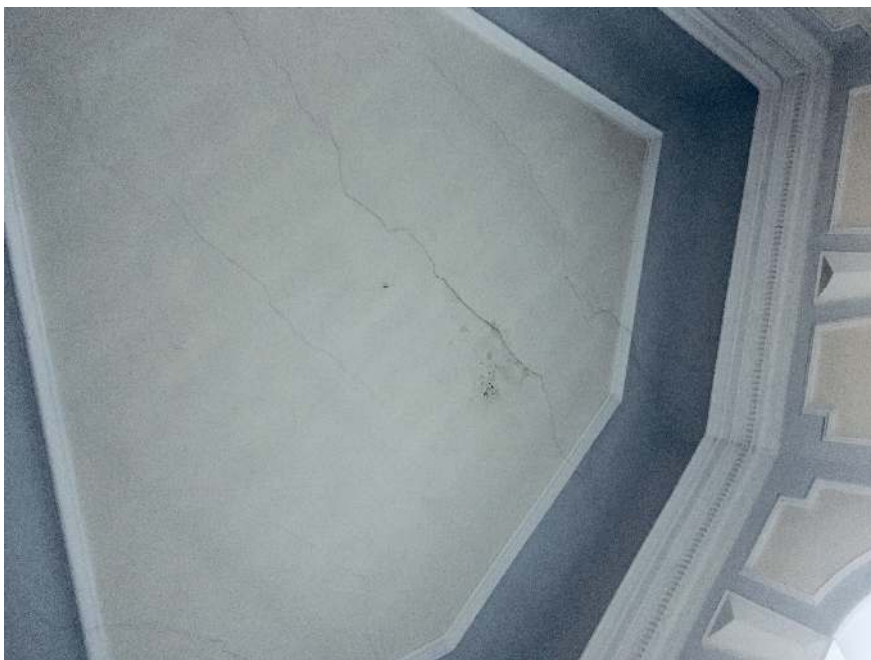
*Solaio copertura scalone principale*

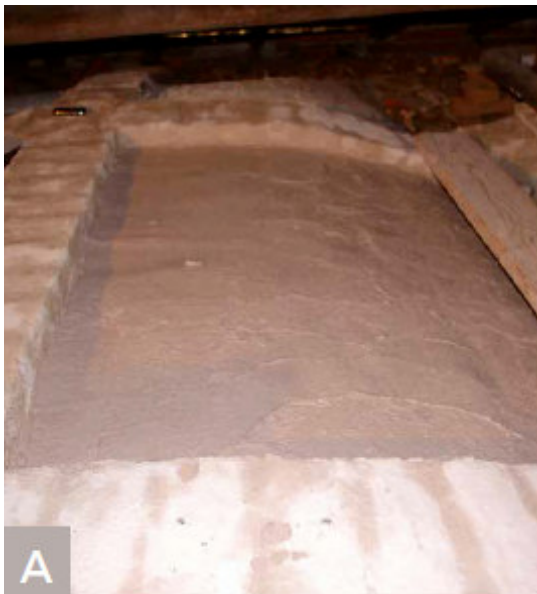
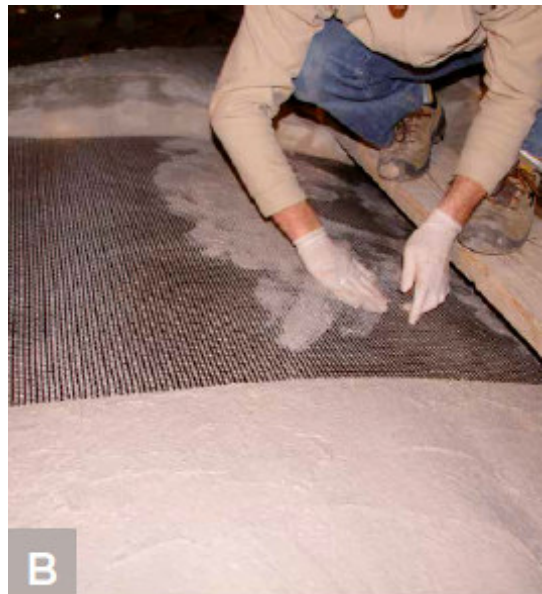
→ Si regolarizzerà l'intera superficie estradosale della volta, in modo da ottenere uno strato adeguatamente planare, mediante l'utilizzo di malte premiscelata bicomponente ad elevata duttilità, fibrorinforzata, a base di calce idraulica (NHL) ed ECO-POZZOLANA, esente da cemento, di colore chiaro, per uno spessore di 5-6 mm (compresi gli eventuali archi estradosali di rinforzo e i frenelli) (foto A).

→ Si posizionerà sullo strato di malta fresco, la rete strutturale in fibra di vetro A.R. alcali resistente o in fibra di basalto, Risvoltando sulle pareti verticali il sistema di rinforzo per almeno 40 cm. Le porzioni di rete dovranno essere affiancate e sovrapposte di circa 15 cm (foto B).

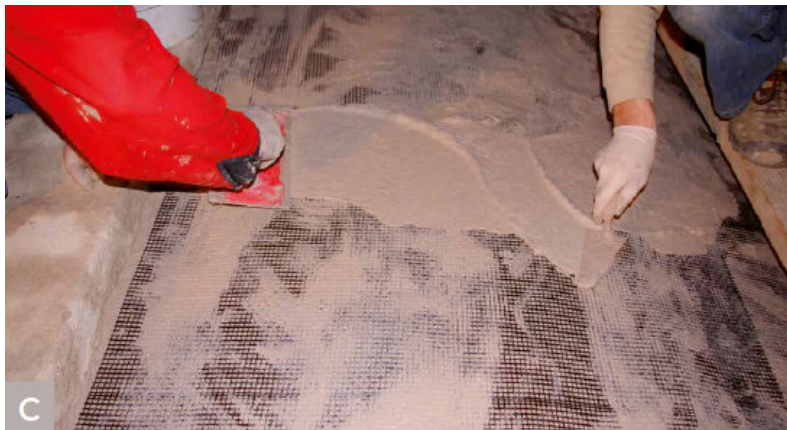
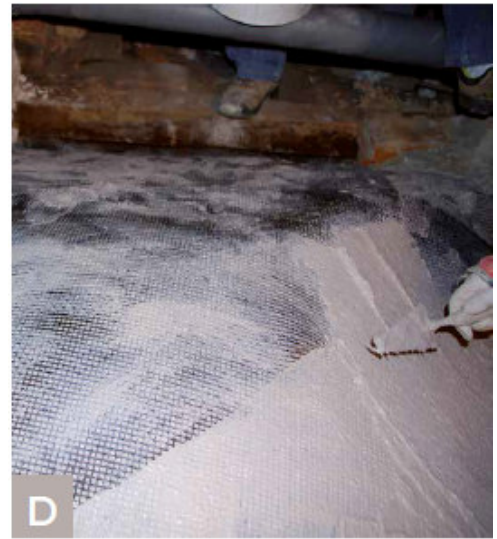
→ Si applicherà, sull'intero sviluppo della volta o arco, il secondo strato mediante l'utilizzo di malte premiscelata bicomponente ad elevata duttilità, fibrorinforzata, a base di calce idraulica (NHL) ed ECO-POZZOLANA, esente da cemento, di colore chiaro, per uno spessore di 5-6 mm, al fine di coprire interamente le reti posizionate, quando il primo strato è ancora fresco (foto C, D).

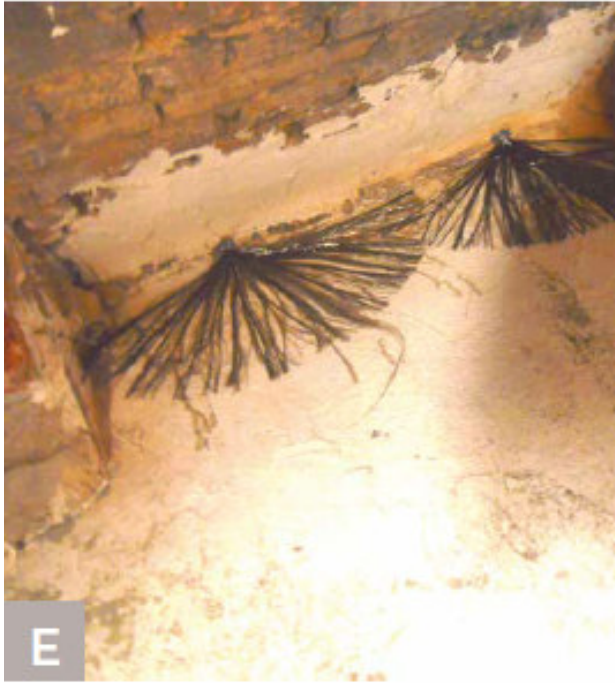
→ In prossimità delle imposte si procederà alla realizzazione di connessioni puntuali mediante in modo da intercettare il rinforzo applicato. Tale sistema garantisce l'annullamento di eventuali fenomeni di "debonding" andando inoltre ad incrementare l'efficienza statica del rinforzo applicato (foto E).

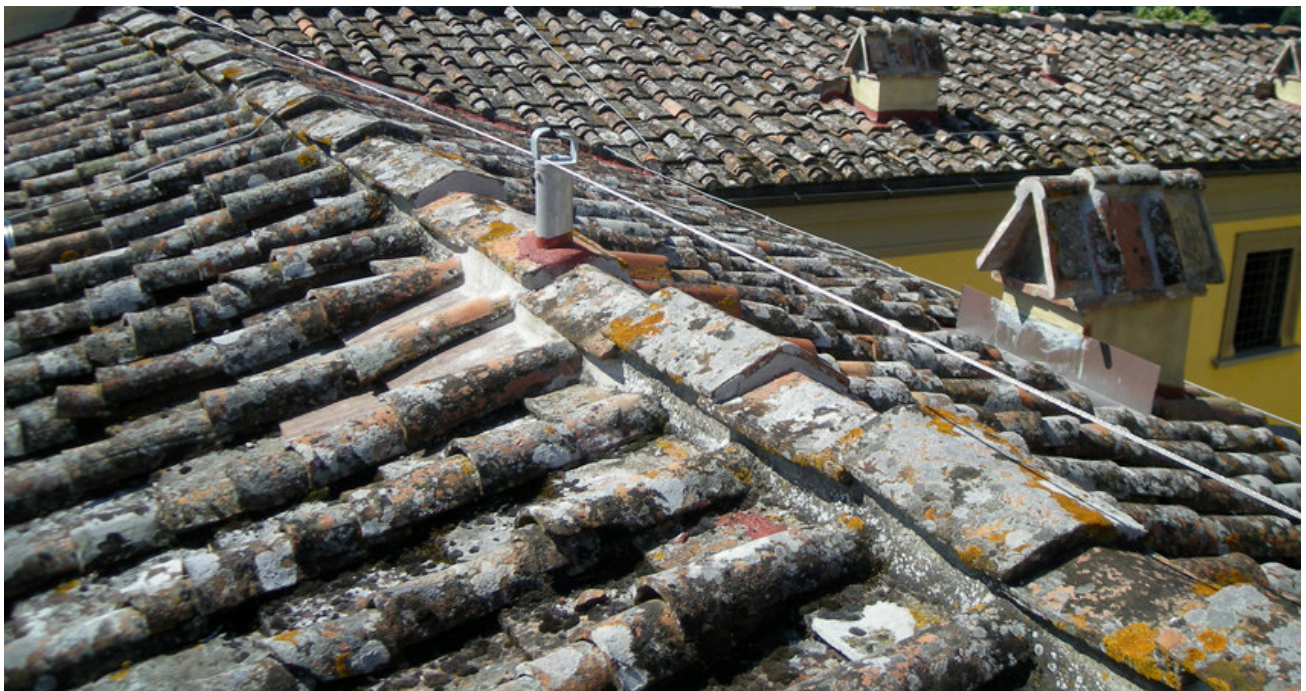
Il sistema anticaduta è realizzato da linea flessibile orizzontale di tipo C. La linea è composta da telai elementari adiacenti in grado operare singolarmente ed al contempo attivare un mutuo assorbimento proporzionale del carico d'esercizio in caso di arresto caduta. I dispositivi di ancoraggio strutturale sono realizzati in acciaio zincato a caldo o inox, calcolati per reagire ai carichi d'esercizio indicati dalle norme tecniche: UNI 795/2012 ed UNI 11578/2015 sia in posizione terminale che intermedia. Ogni dispositivo d'ancoraggio strutturale è collegato al successivo per mezzo di un cavo in acciaio inox 316 AISI a 133 fili, diam.  $\varnothing$  8 mm, con piombatura meccanica dei capicorda e marcatura CE. Il cavo è vincolato ai golfari dei dispositivi d'ancoraggio strutturale con grilli in acciaio inox 316 AISI con marcatura CE. I telai terminali del sistema possono essere dotati di ammortizzatore pressopiegato in acciaio inox 304 AISI, con cavetto di sicurezza in acciaio inox 316 AISI a 133 fili  $\varnothing$  8 mm con marcatura CE, per la riduzione del carico trasmesso alla testa dei dispositivi di ancoraggio strutturale.

L'accesso alla copertura avverrà dall'abbaino posto a nord -est mediante una scaletta direttamente dal sottotetto. Da qui mediante degli incoraggi "sottotegola" si accede all'ancoraggio principale sul colmo che permette il transito e lavori in sicurezza su tutta la copertura.

*Esempio tipico di linea vita a colmo*

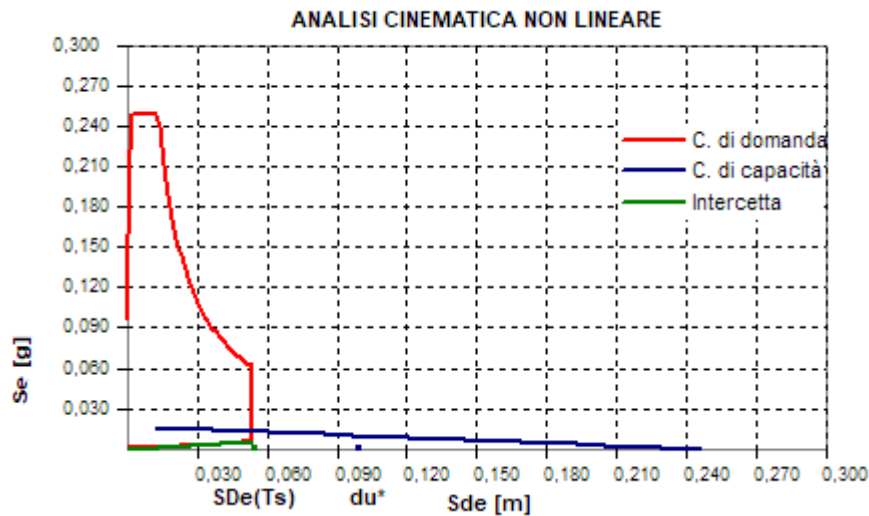
Periodo secante  $T_s$ : ..... 5,310 [sec]  
 Spostamento spettrale  $d_u^*$ : ..... 0,101 [m]  
 Domanda di spostamento a quota zero del cinematismo  $d_{SLV,z}$ : ..... 0,047 [m]  
 Domanda di spostamento in elevazione del cinematismo  $d_{SLV,e}$ : ..... Non Richiesta  
 Fattore di verifica non lineare allo SLV a quota zero: ..... Non Richiesta

Esito verifica meccanismo a quota zero allo SLV: ..... VERIFICATO  
 Esito verifica meccanismo in elevazione allo SLV: ..... NON RICHIESTO
